Piano di **Eliminazione** delle **Barriere Architettoniche**

Galleria Comunale d'arte di Cagliari

01/08/2023

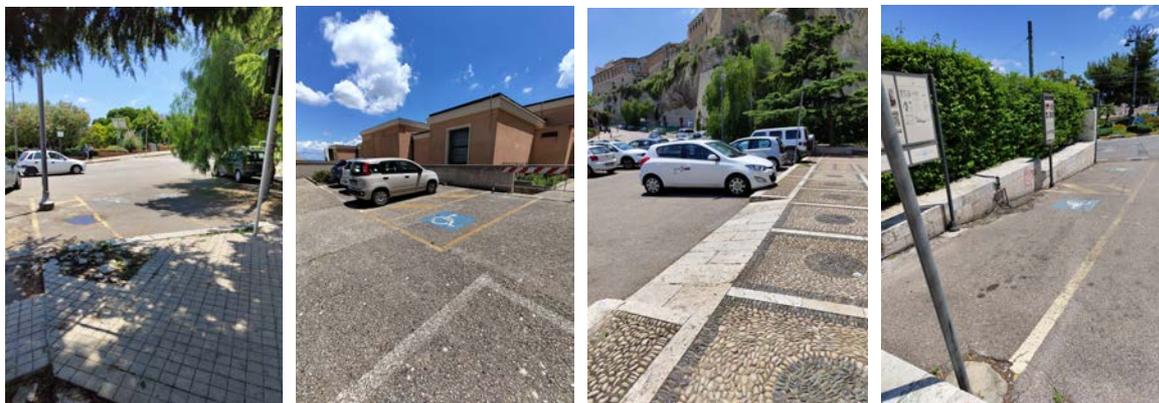
Sono presenti 6 posti auto riservati alle persone con disabilità: 4 in Largo Dessì in corrispondenza dell'ingresso ai Giardini pubblici e due sul retro dell'edificio raggiungibili da Viale S. Vincenzo. Le problematiche ricorrenti riguardano percorsi di collegamento non accessibili in autonomia e/o difficilmente accessibili a causa delle pendenze elevate, delle caratteristiche della pavimentazione e degli scivoli di raccordo

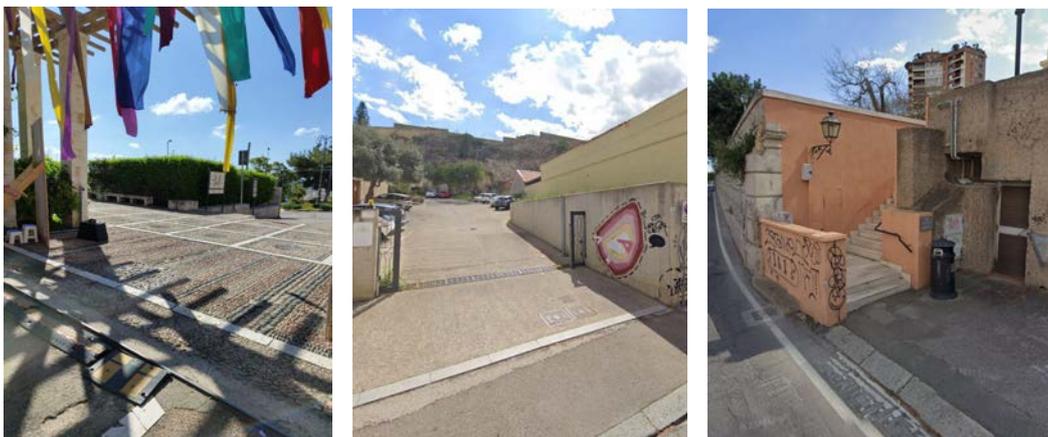
In corrispondenza dell'accesso principale il binario, su cui scorre il cancello con cui, durante le ore notturne, viene chiuso il parco, genera un risalto superiore a circa 2 cm che ostacola il movimento delle persone che si muovono su sedia a ruote e/o altri ausili per la mobilità. La pavimentazione non raccordata accentua il problema.

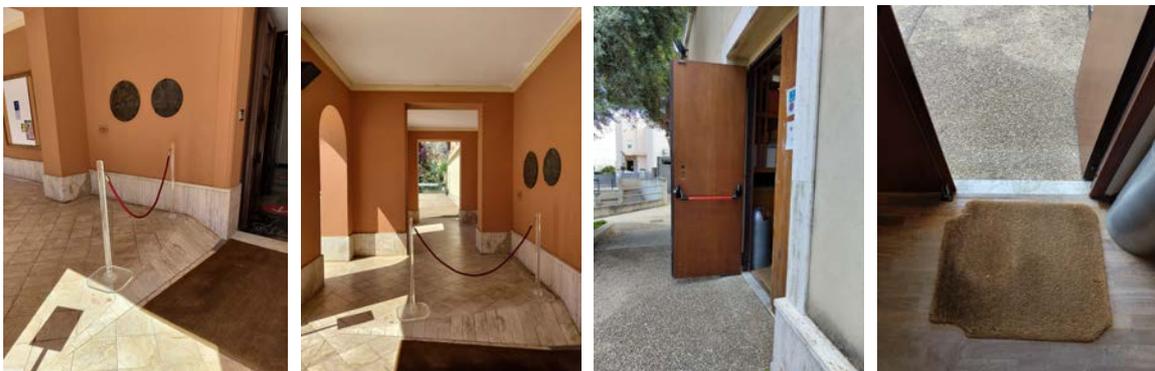
AC01 - 02 Accessi all'edificio

Sono presenti due accessi all'edificio: quello principale per accogliere i visitatori e quello secondario riservato al personale.

L'accesso principale AC01 presenta una rampa non percorribile/difficilmente percorribile in autonomia dalle persone con mobilità ridotte, che si muovono su sedia a ruote e/o con altri ausili per la mobilità. Le difficoltà di mobilità sono accentuate dalla presenza di uno zerbino (spessore circa 1 - 1,5 cm) collocato sulla rampa che limita/impedisce il transito.

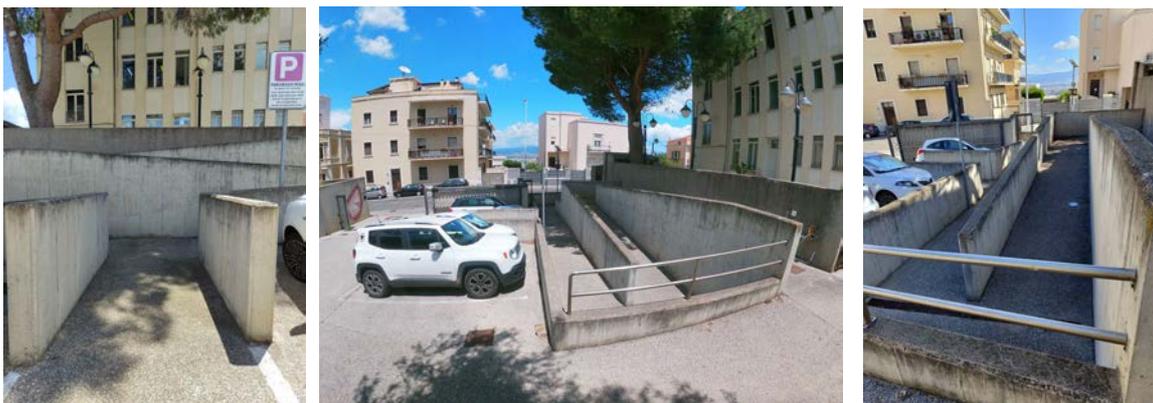
Le rampe lungo il percorso adattato per le persone con disabilità presentano pendenze superiori all'8% che, sebbene siano consentite dalla normativa, risultano difficilmente percorribili in autonomia dalle persone che si muovono su sedia a ruote e/o con altri ausili per la mobilità. Risultano, dunque, accessibili con accompagnatore.

I dislivelli sono protetti da parapetto in muratura e da una ringhiera in metallo scalabile e attraversabile da una sfera di 10 cm di diametro.

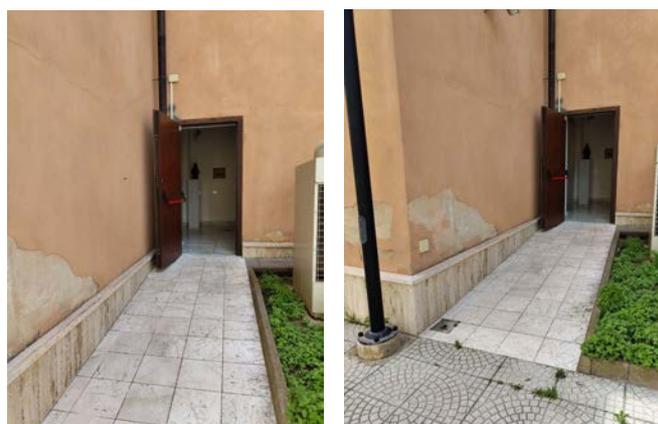
RP02

La rampa si trova in corrispondenza di un'uscita di emergenza.

Sebbene manchi lo spazio in piano davanti alla porta, dal momento che la rampa viene utilizzata solamente per uscire dall'edificio, può comunque essere utilizzata in autonomia dalle persone che si muovono su sedia a ruote e/o con altri ausili per la mobilità.

L'assenza di corrimano è ancora più rilevante in questo caso specifico dal momento che la rampa viene utilizzata in situazioni di emergenza.

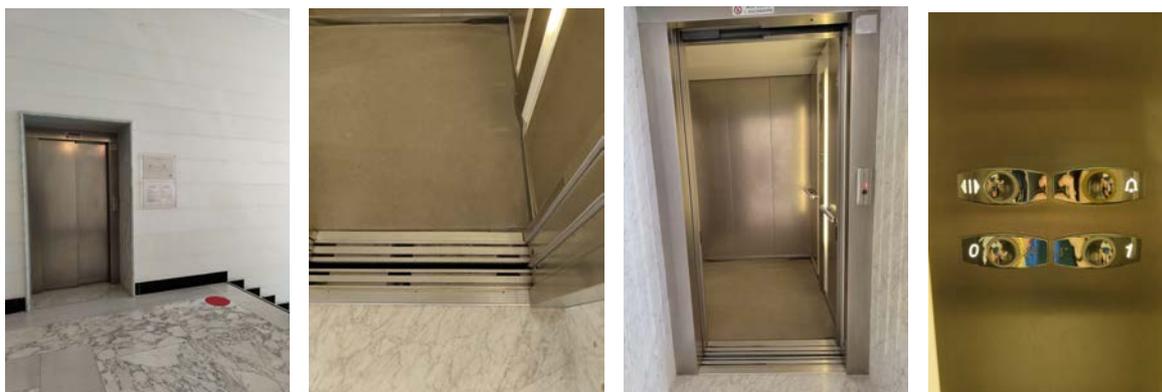
VA01 - Ascensori

In corrispondenza di uno dei due nuclei di collegamento verticale è presente un ascensore dotato delle caratteristiche dimensionali richieste dalla normativa vigente.

Mancano sistemi che favoriscano la facile ed immediata individuazione dell'ascensore anche a distanza. Non sono presenti misure per la fruizione in autonomia dell'ascensore (segnalazione sonora di arrivo al piano con indicazione del piano, placca di riconoscimento di piano a rilievo e in braille in adiacenza alla bottoniera esterna, ecc.)

Il solo sistema di comunicazione vocale attivabile nelle situazioni di emergenza/avaria non favorisce le persone con problemi all'udito.

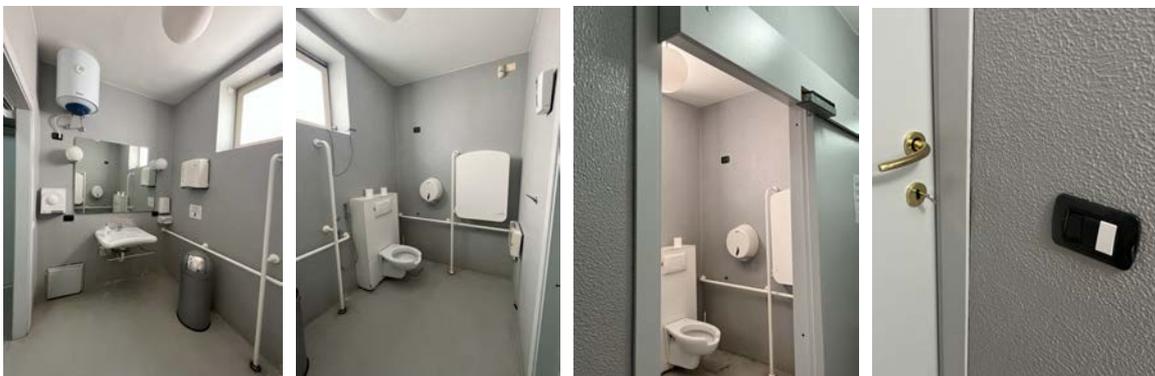
- la barra per la regolazione in altezza del lavabo di tipo ortopedico ostacola l'avvicinamento frontale alle persone che si muovono su sedia a ruote.
- il pulsante di scarico del WC posizionato sulla parete di fondo, dietro il sanitario, risulta difficilmente raggiungibile
- In caso di caduta, il campanello di emergenza non risulta raggiungibile
- La porta non è dotata di maniglione interno che faciliti la chiusura alle persone che si muovono su sedia a ruote e/o con altri ausili per la mobilità

Il sistema di illuminazione temporizzato che si attiva rilevando la presenza con sensore di movimento risulta poco pratico che non tiene conto dei tempi fisiologici più lenti delle persone con disabilità/limitazioni funzionali di movimento.

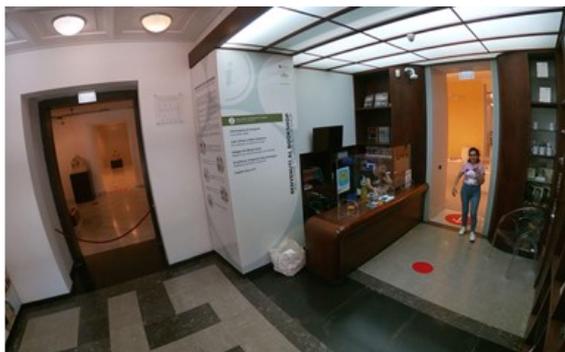
Difficoltà a comprendere lo spazio ed a orientarsi

*Eccessiva caratterizzazione dell'ambiente
Informazioni utili non immediatamente identificabili
Confusione visiva*

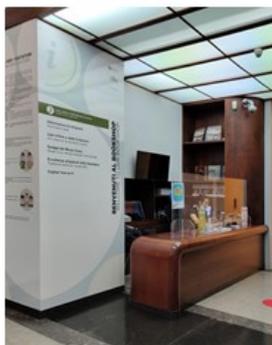
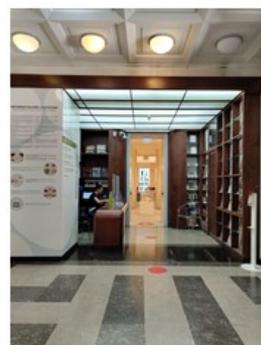
Desk informativo/biglietteria non accessibile

*Impossibilità di avvicinamento frontale
per le persone che si muovono su sedia a ruote*

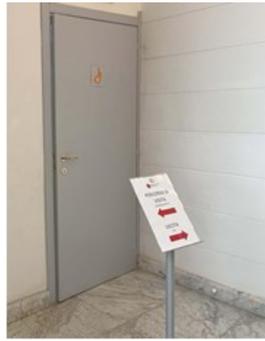
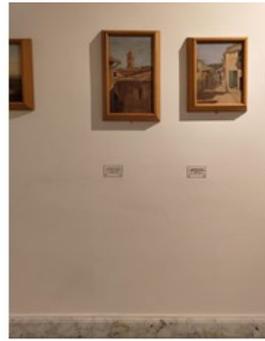
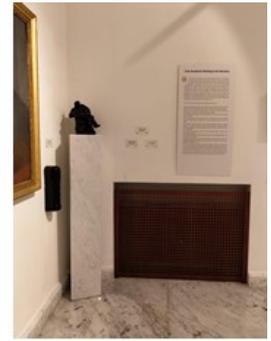
Sistema di segnaletica inadeguato
rende frustrante l'esperienza di visita

Segnaletica direzionale carente
Segnaletica, identificativa poco leggibile
Segnaletica informativa carente e difficilmente identificabile

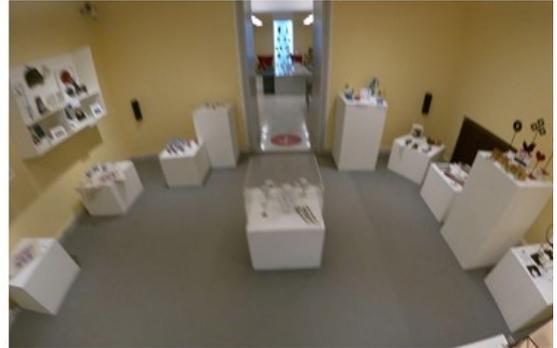
Scarsa Identificabilità delle altre funzioni rispetto alle sale espositive

Scarsa caratterizzazione della libreria
Scarsa caratterizzazione del bookshop

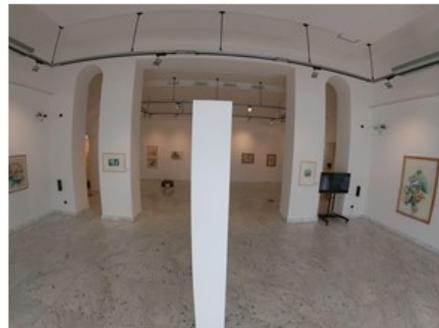
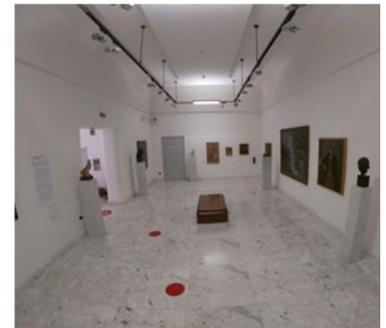
Mancanza di allestimenti specifici in base ai contenuti esposti

Scarsa caratterizzazione degli spazi per le mostre temporanee e delle sale in base al tema espositivo

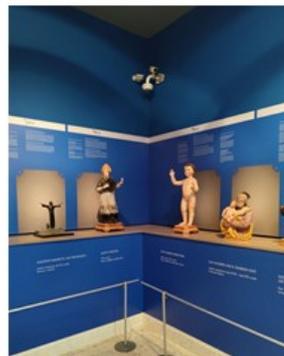
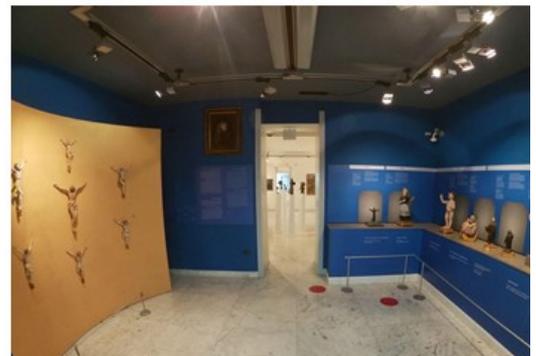
Eccesso di caratterizzazione/informazione

Sala dell'arte sacra
Accoglienza

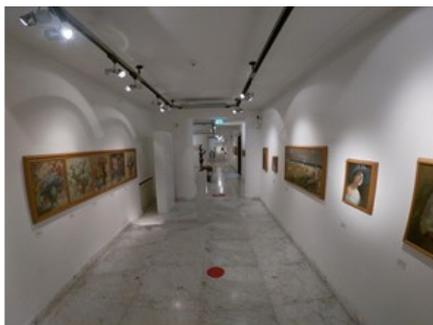
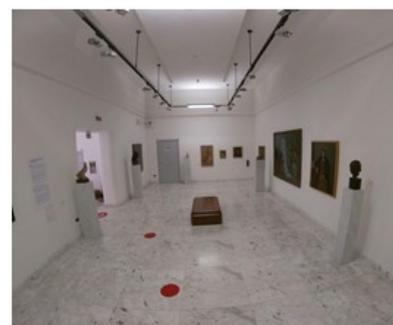
Sequenza logica delle opere non intuibile

Si alternano sezioni tematiche a sezioni in ordine cronologico senza che ci sia una chiara indicazione

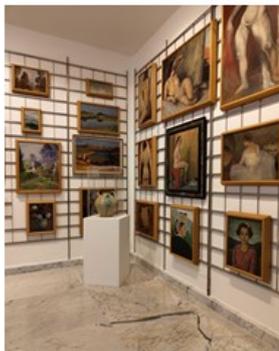
Sovraccarico sensoriale

Affollamento di opere

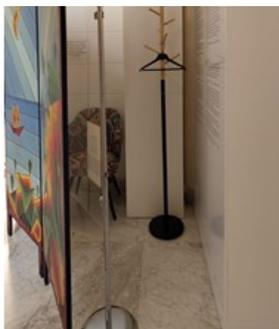
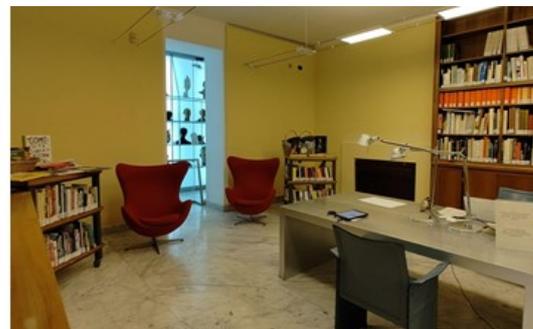
Spazi inadeguati in relazione alla funzione

Angolo allattamento
Biblioteca

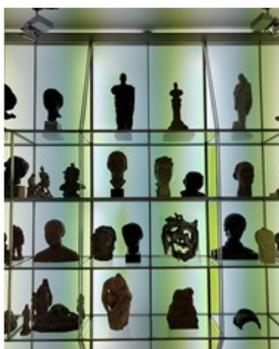
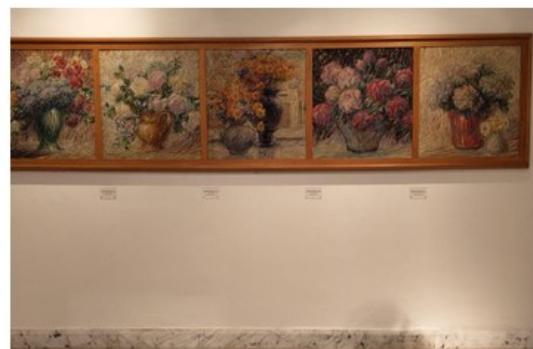
illuminazione spot che crea fasci di luce direzionali con zone d'ombra molto accentuate che disturbano la lettura delle informazioni e, in alcuni casi, la fruizione delle opere.

La retroilluminazione della parete espositiva disturba la fruizione delle opere

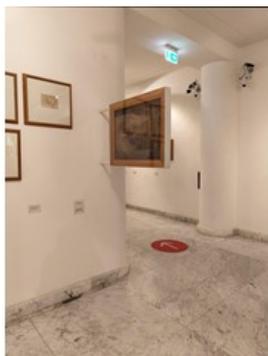
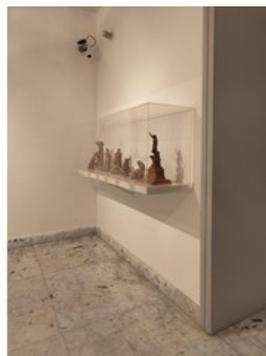
Ostacoli sospesi/non identificabili

*Opere bifacciali
Tecche sospese
Supporti per scultori difficilmente individuabili*

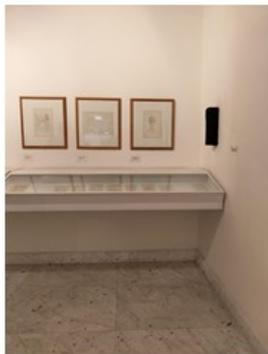
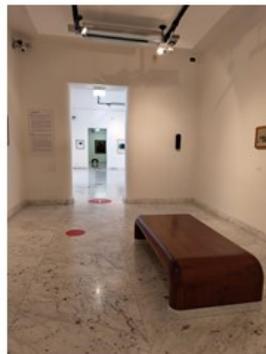
Opere non raggiungibili e fruibili da tutti i visitatori

*Sedute non ergonomiche
Altezza teca inadeguata*

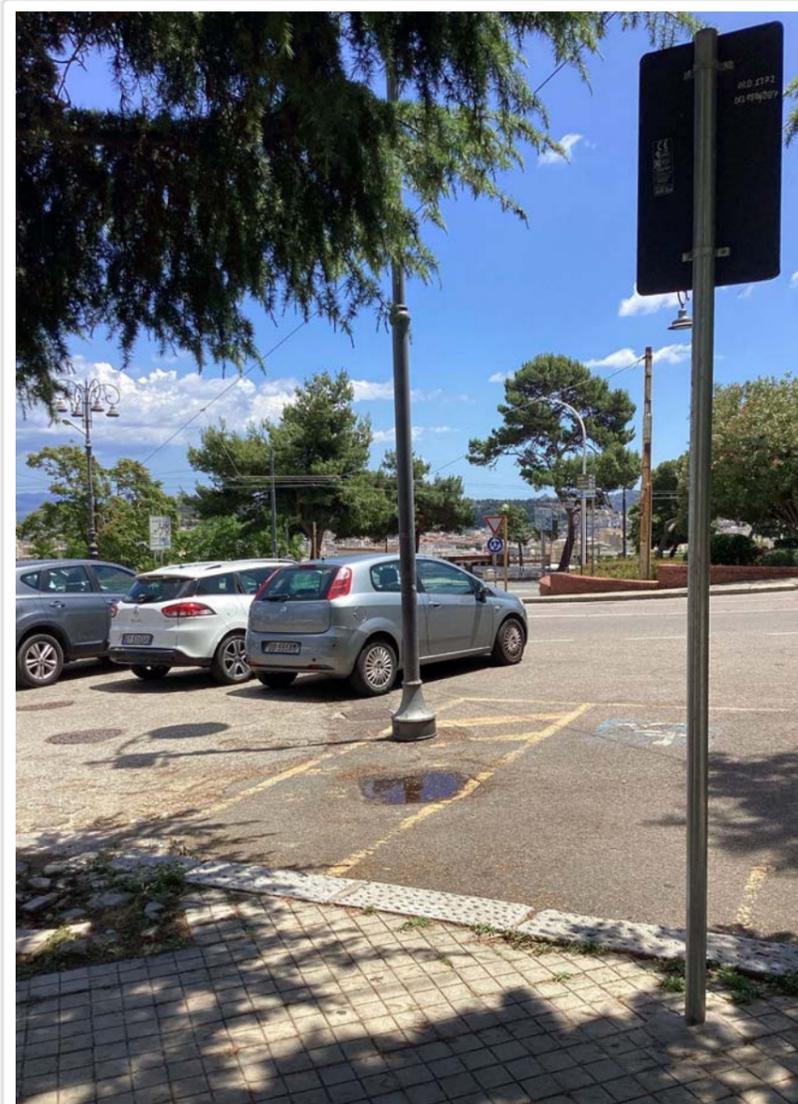
Lo scivolo di raccordo che dovrebbe permettere alle persone che si muovono su sedia a ruote e/o altri ausili per la mobilità di raggiungere l'entrata ai Giardini Pubblici risulta dissestato tanto da rendere difficoltoso/impedire l'accesso al marciapiede

(Lungh. 5,00 m, Largh. 3,30 m)

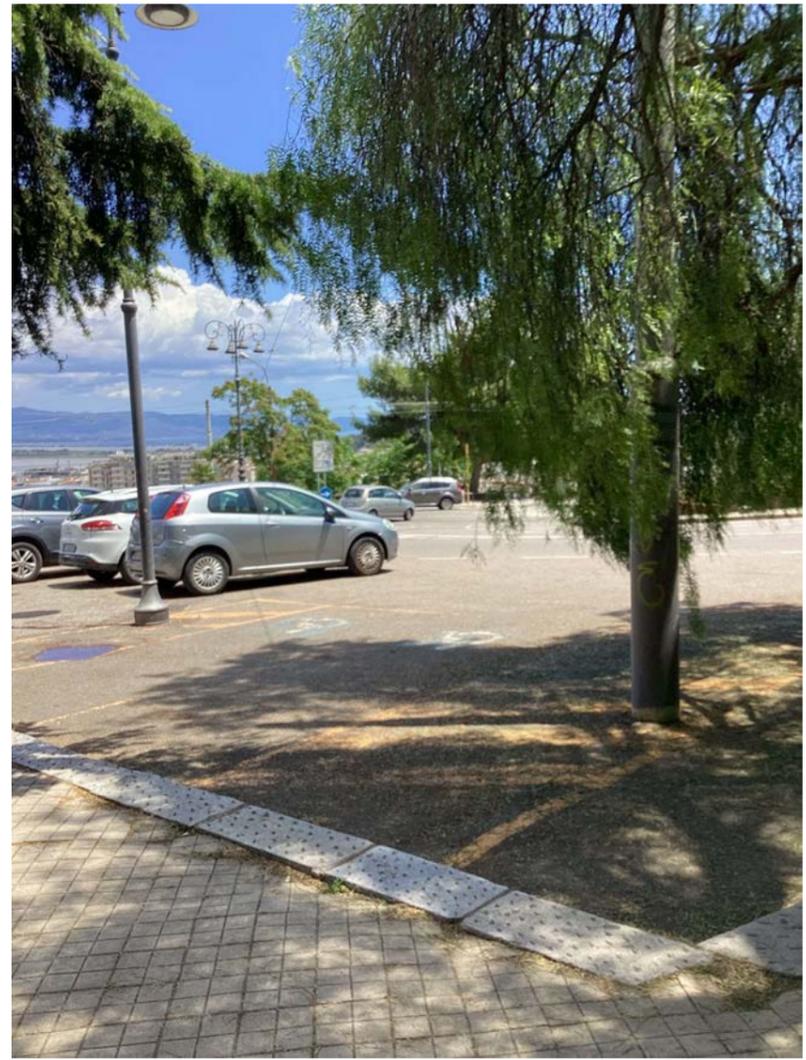
Lo scivolo di raccordo che dovrebbe permettere alle persone che si muovono su sedia a ruote e/o altri ausili per la mobilità di raggiungere l'entrata ai Giardini Pubblici risulta disestato tanto da rendere difficoltoso/ impedire l'accesso al marciapiede

(Lungh. 5,00 m, Largh. 3,75 m)

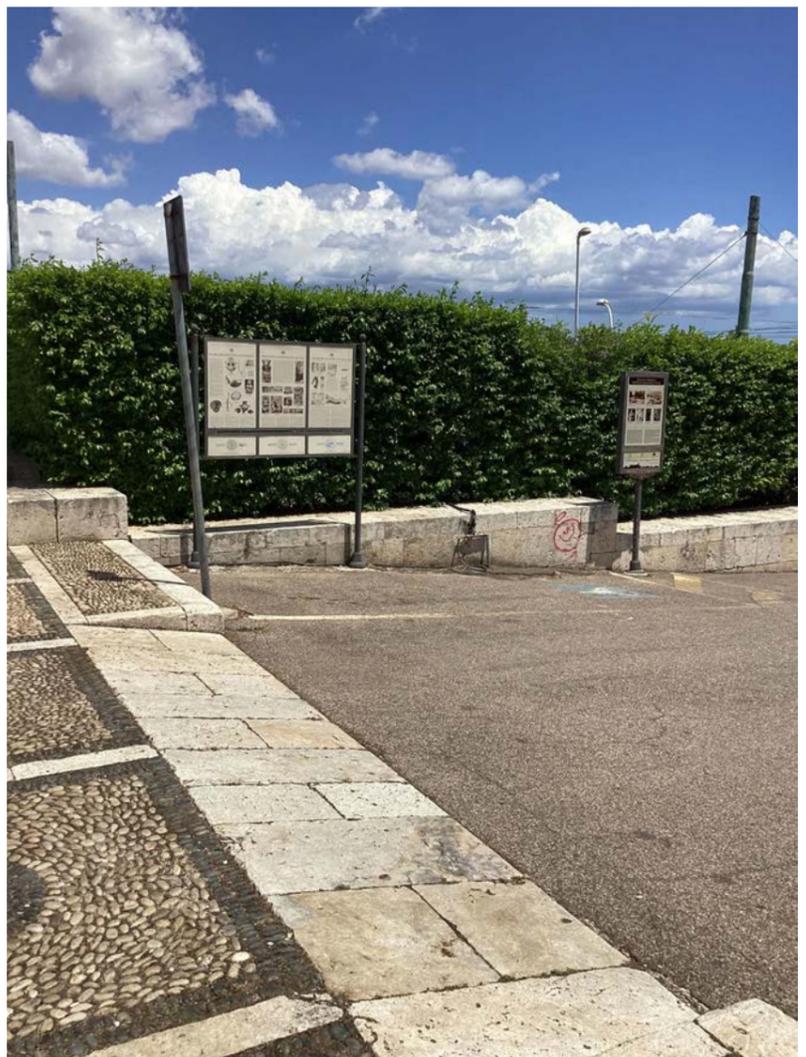
(Lungh. 5,50 m, Largh. 2,40 m). Scivolo di raccordo 20%

La forte pendenza del percorso rende, di fatto, lo stallo non utilizzabile in autonomia dalle persone che si muovono su sedia a ruote e/o altri ausili per la mobilità: l'operazione di trasferimento sedia a ruote/ automobile (e viceversa) risulta potenzialmente pericolosa ed il percorso risulta difficilmente percorribile. Lo scivolo di raccordo tra area parcheggio e marciapiede di accesso ai Giardini pubblici, dotato di una pendenza di circa 20%, risulta inutilizzabile in autonomia e difficilmente fruibile anche con accompagnatore.

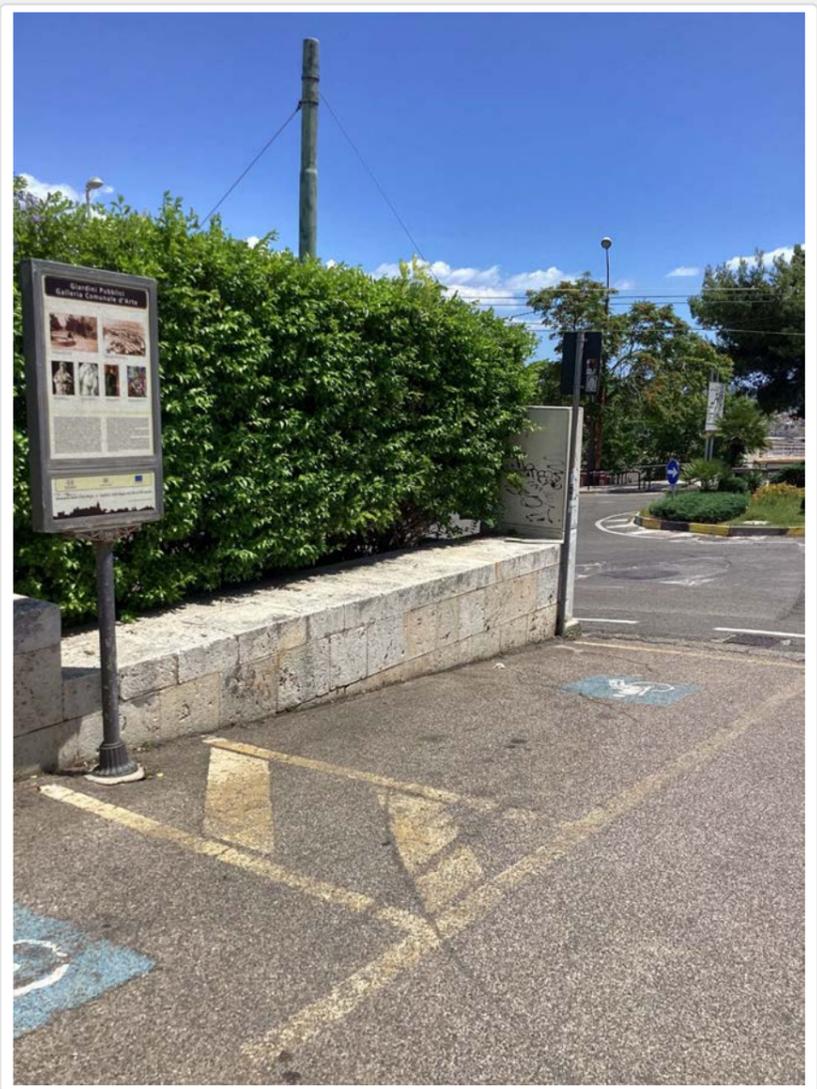
ID Posto auto per disabili PD05

La forte pendenza del percorso rende, di fatto, lo stallo non utilizzabile in autonomia dalle persone che si muovono su sedia a ruote e/o altri ausili per la mobilità: l'operazione di trasferimento sedia a ruote/automobile (e viceversa) risulta potenzialmente pericolosa ed il percorso risulta difficilmente percorribile. Lo scivolo di raccordo tra area parcheggio e marciapiede di accesso ai Giardini pubblici, dotato di una pendenza di circa 20%, risulta inutilizzabile in autonomia e difficilmente fruibile anche con accompagnatore.

(Lungh. 5,50 m, Largh. 2,40 m). Scivolo di raccordo 20%

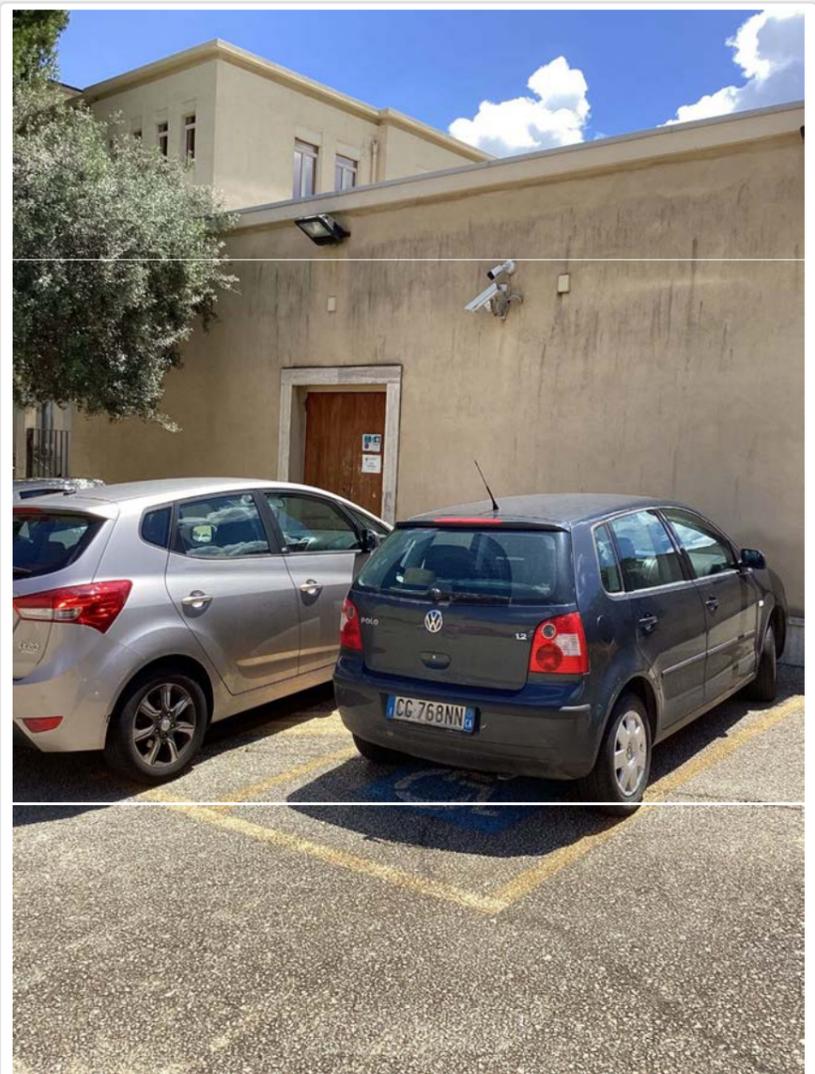
ID Posto auto per disabili PD06

Lo stallo di sosta si trova al termine di un percorso in salita con piani di raccordo che generano pendenze trasversali superiori al valore massimo ammesso dalla normativa dell'1%. Questo comporta la difficoltà di utilizzo del parcheggio in autonomia da parte delle persone che si muovono su sedia a ruote e/o con altri ausili per la mobilità che rischiano il ribaltamento.

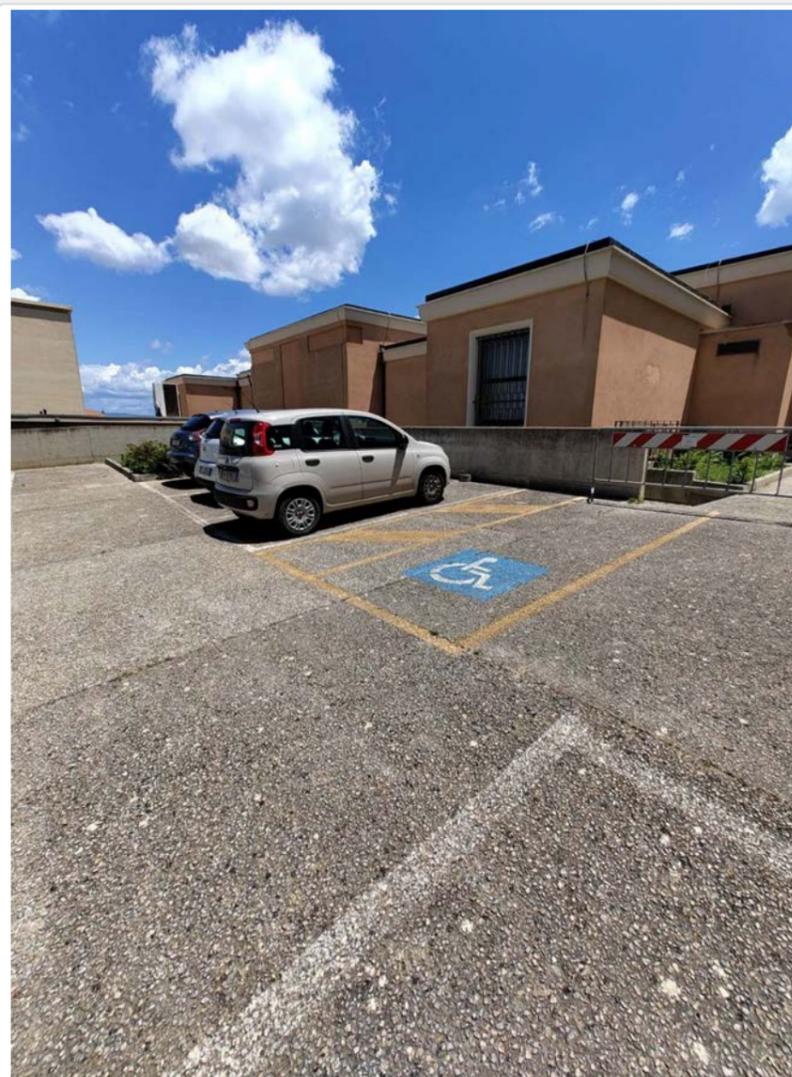
Lo stallo di sosta si trova al termine di un percorso in salita con forte pendenza oltre che con piani di raccordo che generano pendenze trasversali superiori al valore massimo ammesso dalla normativa dell'1%. Questo comporta l'impossibilità di utilizzo del parcheggio in autonomia da parte delle persone che si muovono su sedia a ruote e/o con altri ausili per la mobilità e la difficoltà di utilizzo con accompagnatore.

(Lungh. 5,30 m, Largh. 3,06 m)

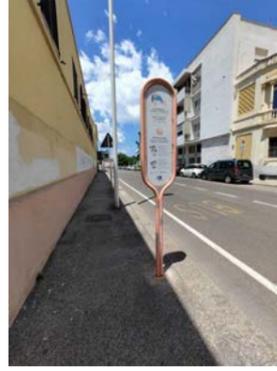
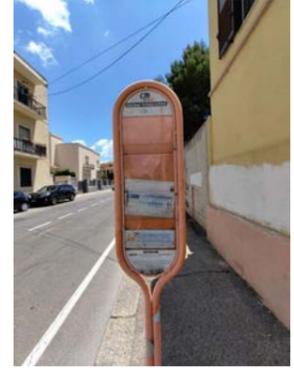
Mancano le facilitazioni necessarie a garantire alle diverse categorie di utenti di utilizzare il servizio in autonomia

La fermata si trova a una distanza di circa 30 ml dall'ingresso secondario AC02.

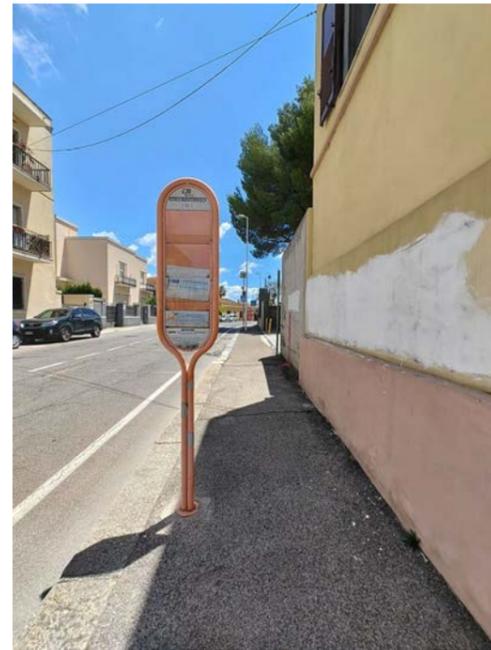
La fermata risulta non raggiungibile per le persone che si muovono su sedia a ruote e/o altri ausili per la mobilità e difficilmente raggiungibile per le persone con mobilità ridotta e i genitori con carrozzina/passeggino. Mancano, infatti, gli scivoli di raccordo tra marciapiede e carreggiata stradale, sono presenti ostacoli (pali della segnaletica) che riducono la larghezza del percorso a meno di 0,90 m e il percorso pedonale risulta interrotto dalla presenza di accessi privati che generano pendenze trasversali e risalti potenzialmente pericolosi.

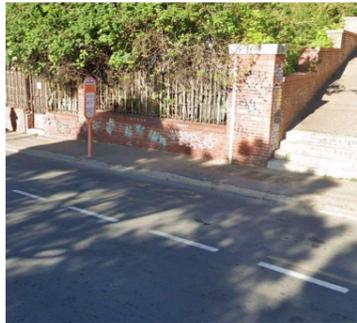
Mancano le facilitazioni necessarie a garantire alle diverse categorie di utenti di utilizzare il servizio in autonomia

La fermata si trova a una distanza di circa 90 m dall'ingresso ai Giardini pubblici e circa 400 m dall'accesso principale AC01

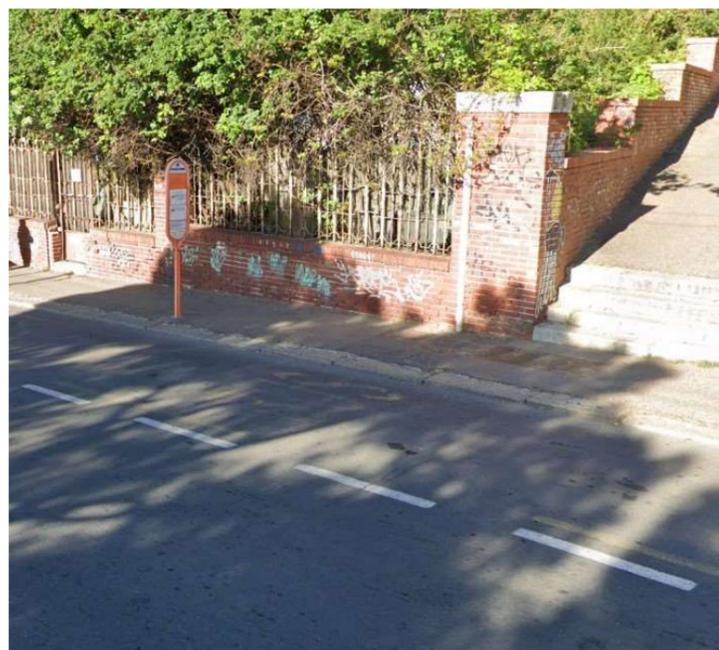
La fermata risulta non raggiungibile per le persone che si muovono su sedia a ruote e/o altri ausili per la mobilità e difficilmente raggiungibile per le persone con mobilità ridotta e i genitori con carrozzina/passeggino. Infatti le pendenze sono considerevoli, mancano gli scivoli di raccordo tra marciapiede e carreggiata stradale e sono presenti ostacoli che puntualmente riducono la larghezza del percorso a meno di 0,90 m.

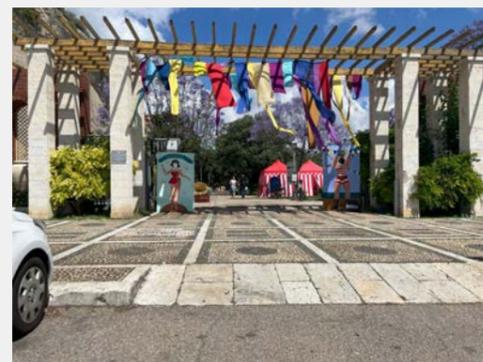
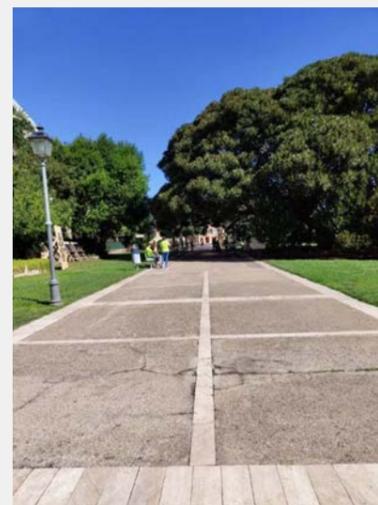
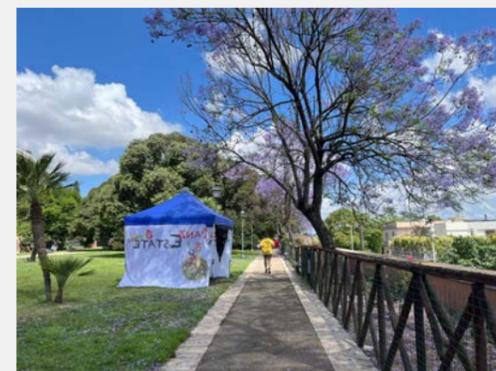
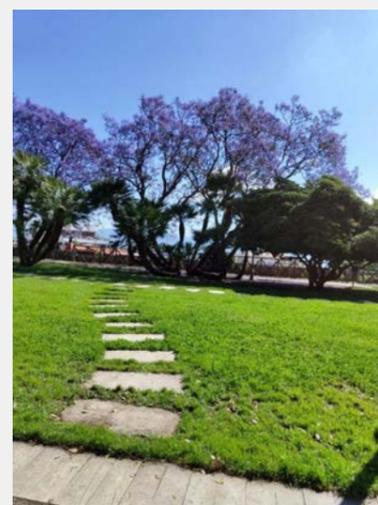
SU01_PP02

Larghezza $l \leq 0,90$ m $0,90$ m $< l \leq 1,50$ m $l > 1,50$ m

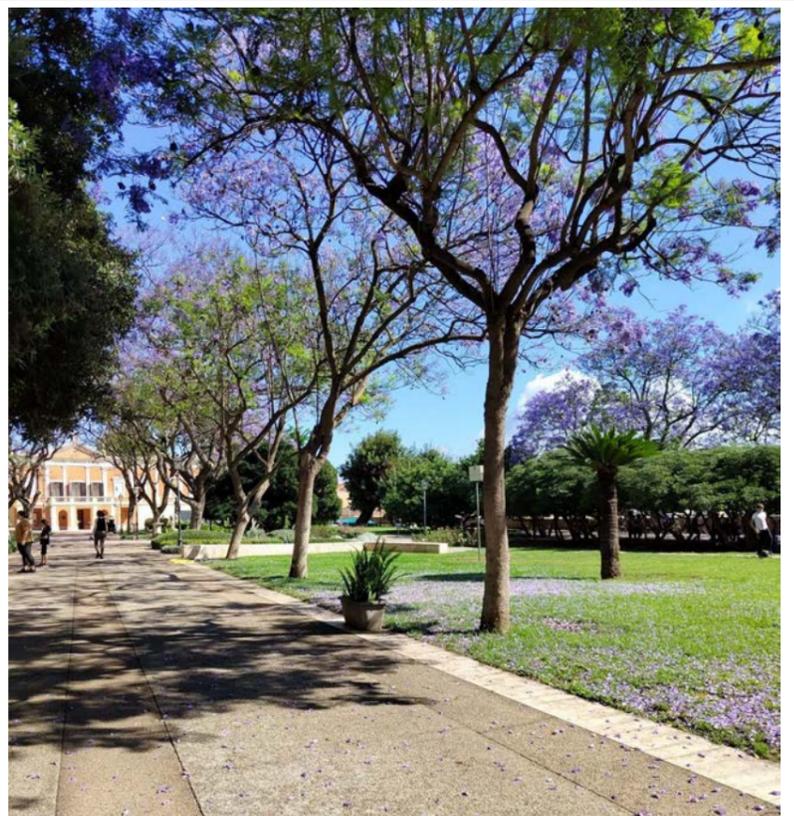
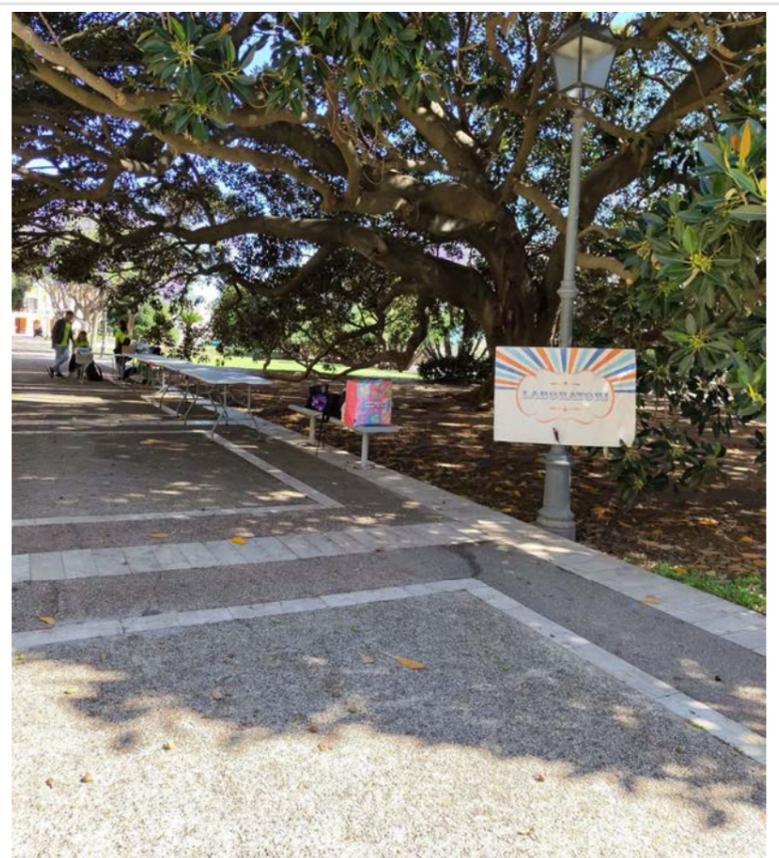
I rami che sporgono sul percorso principale a meno di 2,10 m dal piano di calpestio si configurano come ostacolo sospeso contro cui si rischia di urtare.

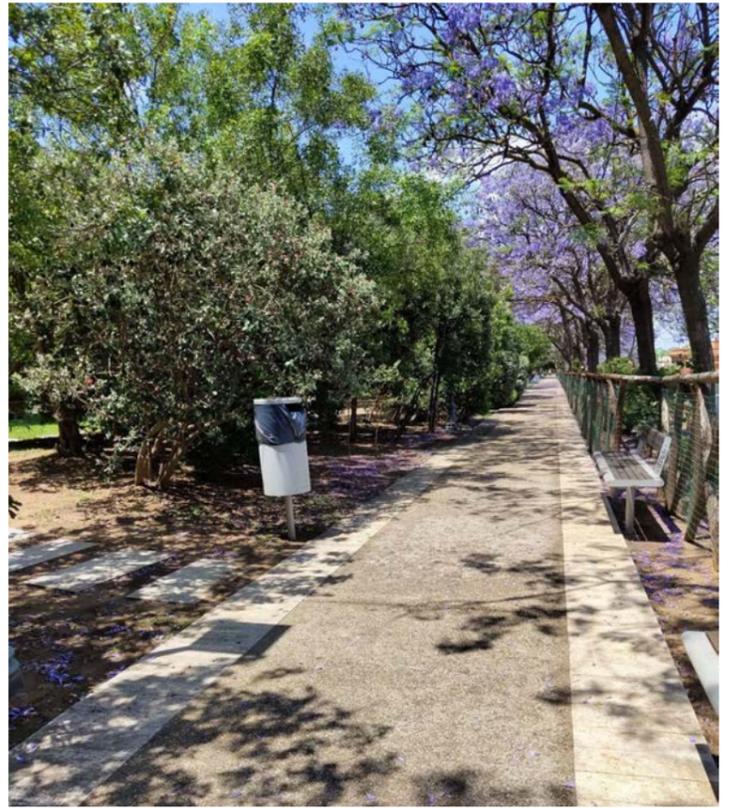
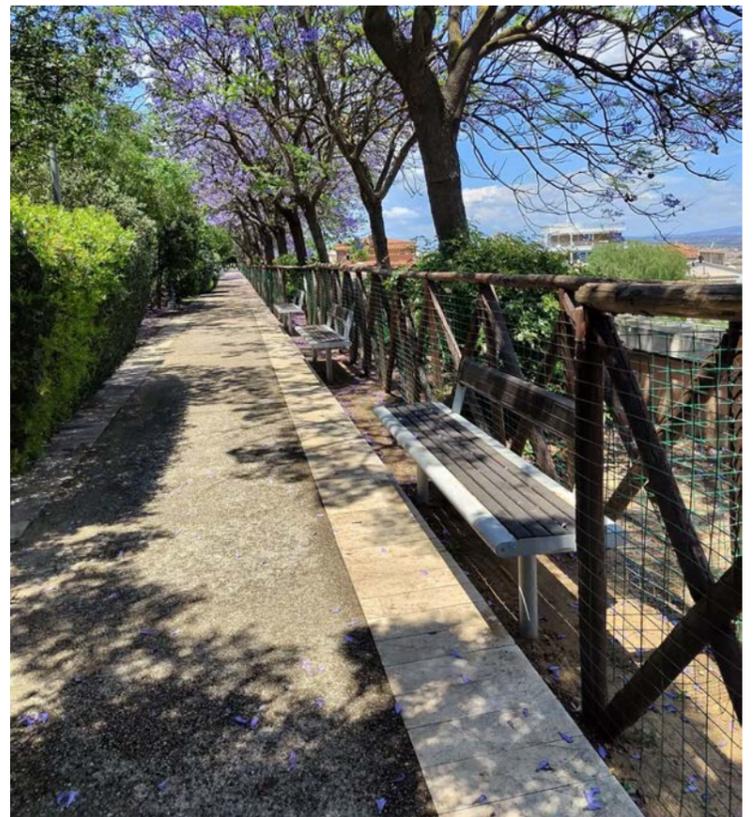
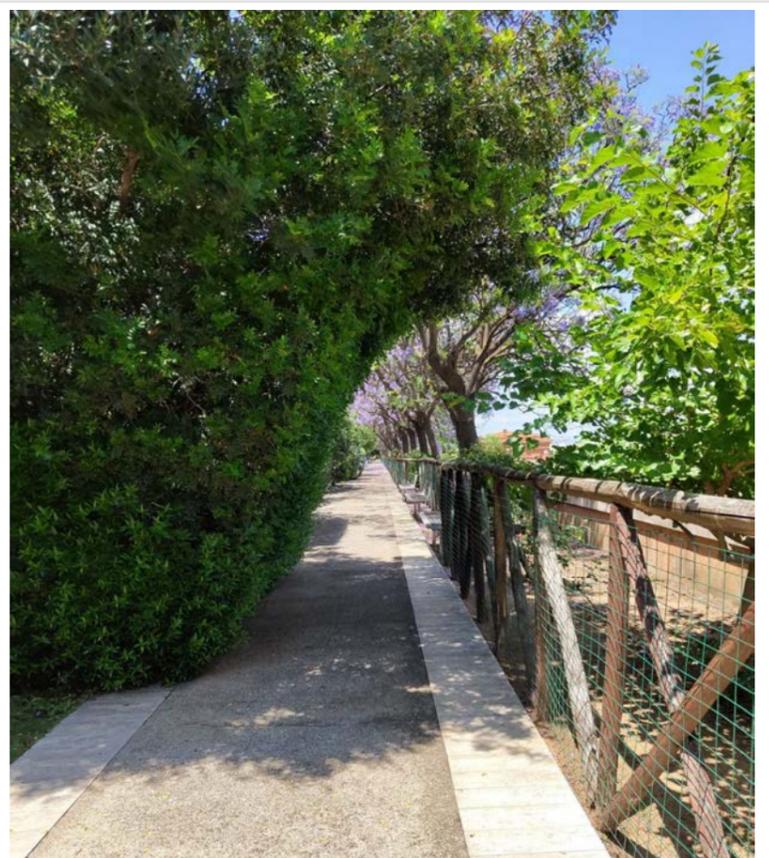
I rami che sporgono sul percorso principale a meno di 2,10 m dal piano di calpestio si configurano come ostacolo sospeso contro cui si rischia di urtare.

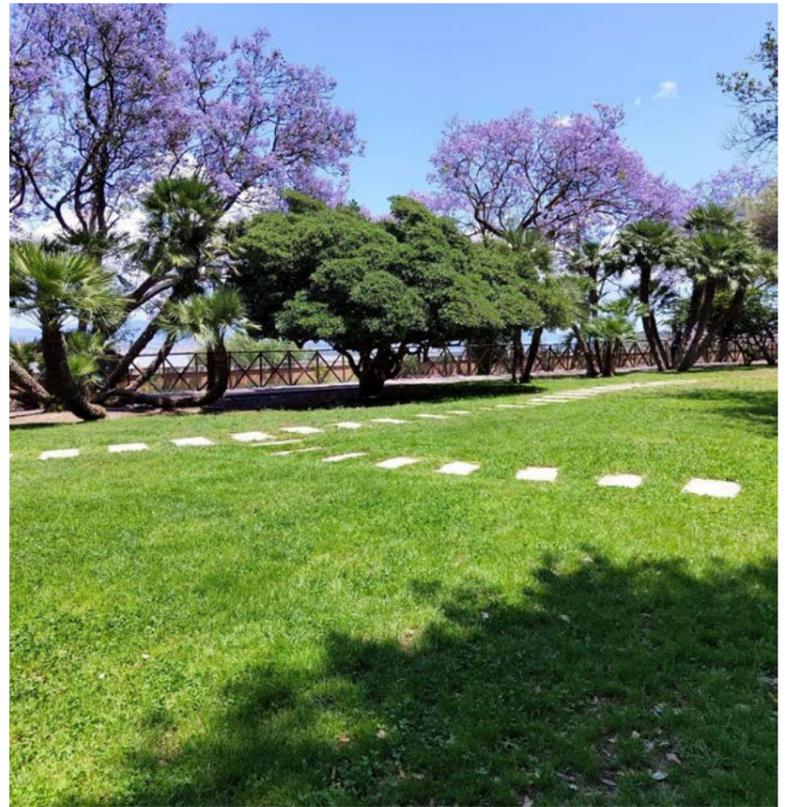
Si tratta dello spazio antistante la Galleria disegnato da aiuole e percorsi dall'andamento geometrico attrezzati con aree di sosta. Con i lavori di sistemazione del 2005 fu eliminata la fontana che interrompeva il viale principale e ne furono realizzate due ex-novo. Lo spazio è stato inizialmente pensato come percorso espositivo all'aperto ma non ha mai assunto appieno a questa funzione. Le dimensioni e le caratteristiche dei materiali consentono il movimento in sicurezza, comfort ed autonomia delle persone che si muovono su sedia a ruote e/o altri ausili per la mobilità.

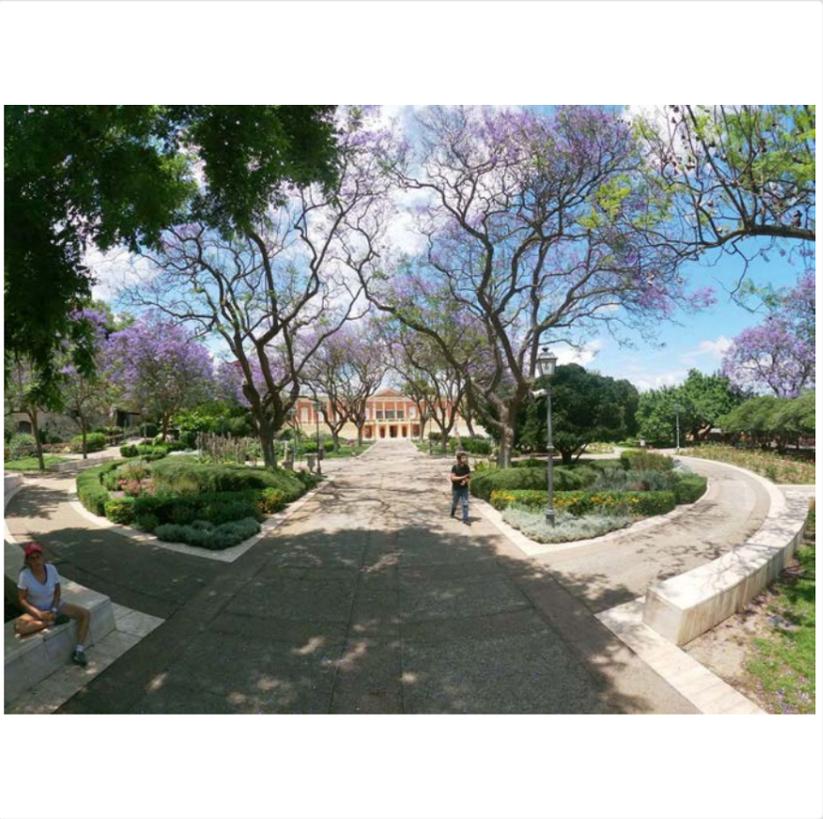
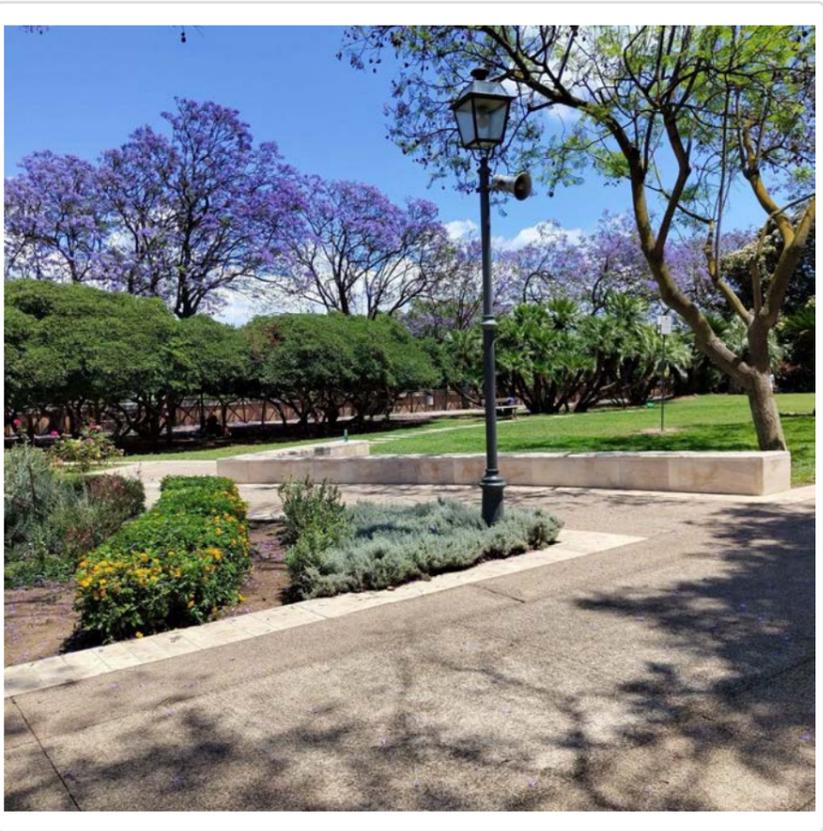
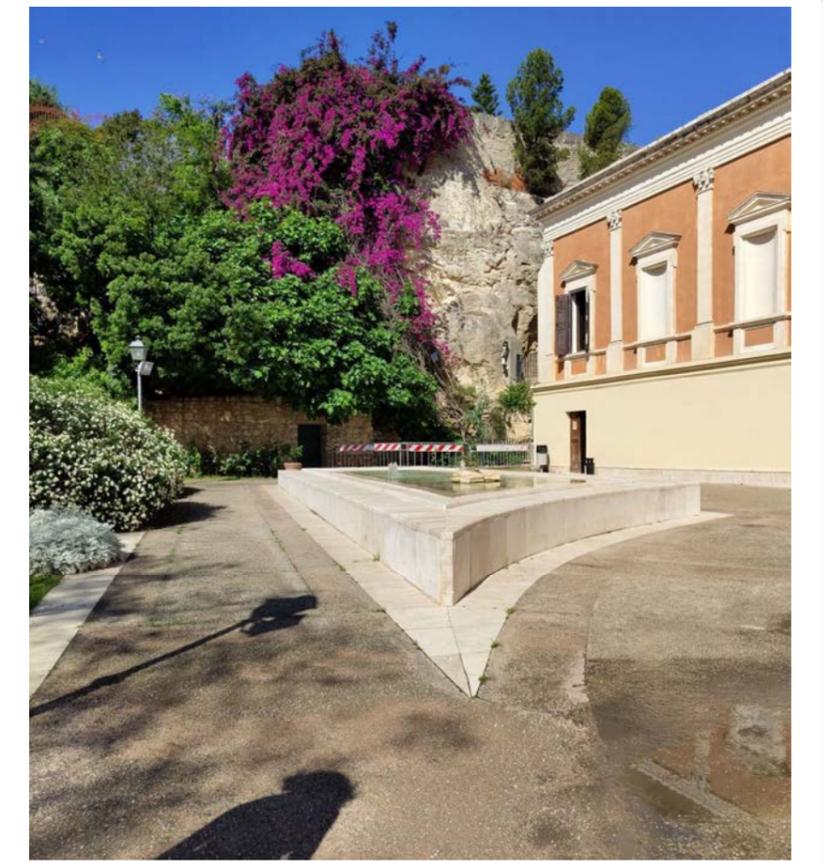
I rami che sporgono sul percorso principale a meno di 2,10 m dal piano di calpestio si configurano come ostacolo sospeso contro cui si rischia di urtare.

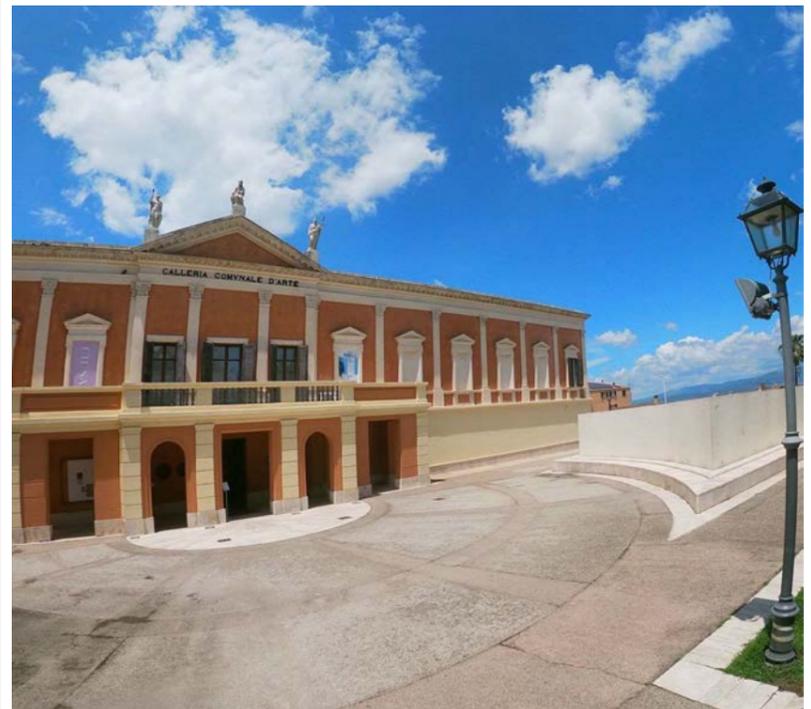
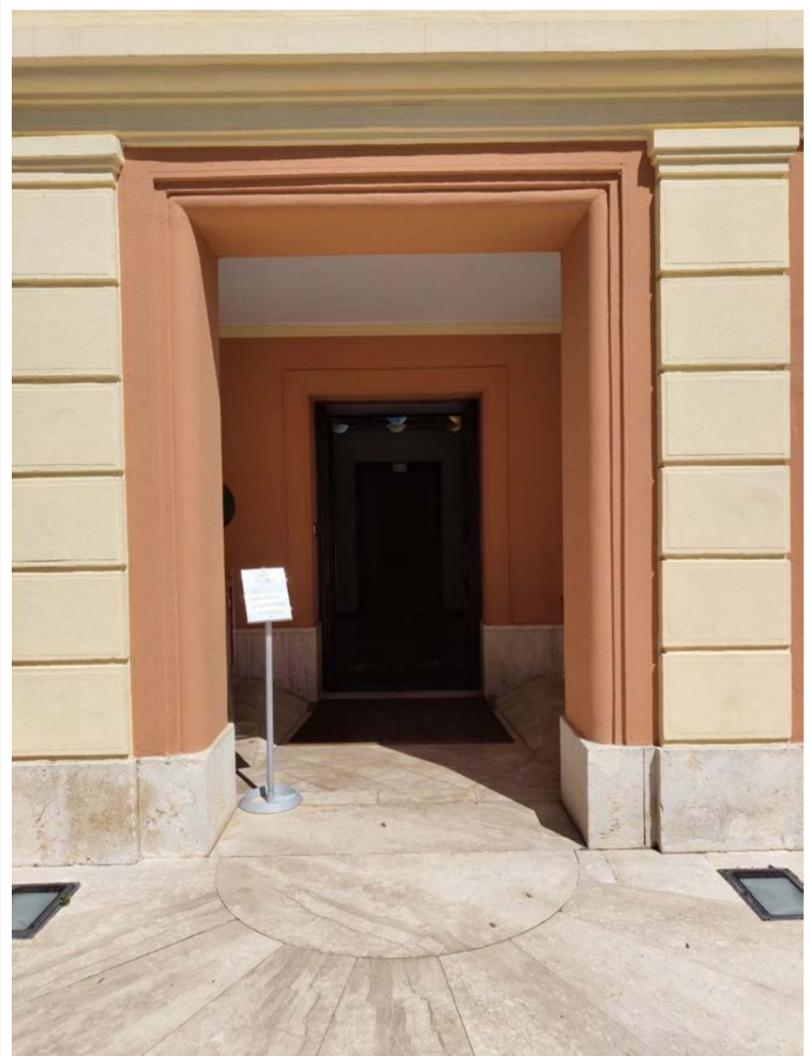
Per superare il dislivello esistente tra l'esterno e l'interno dell'edificio è stata realizzata la rampa RP01 su cui è stato posizionato uno zerbino a pelo corto di spessore superiore a 1 cm.
