Piano di **Eliminazione** delle **Barriere Architettoniche**

Galleria Comunale d'arte di Cagliari

01/08/2023

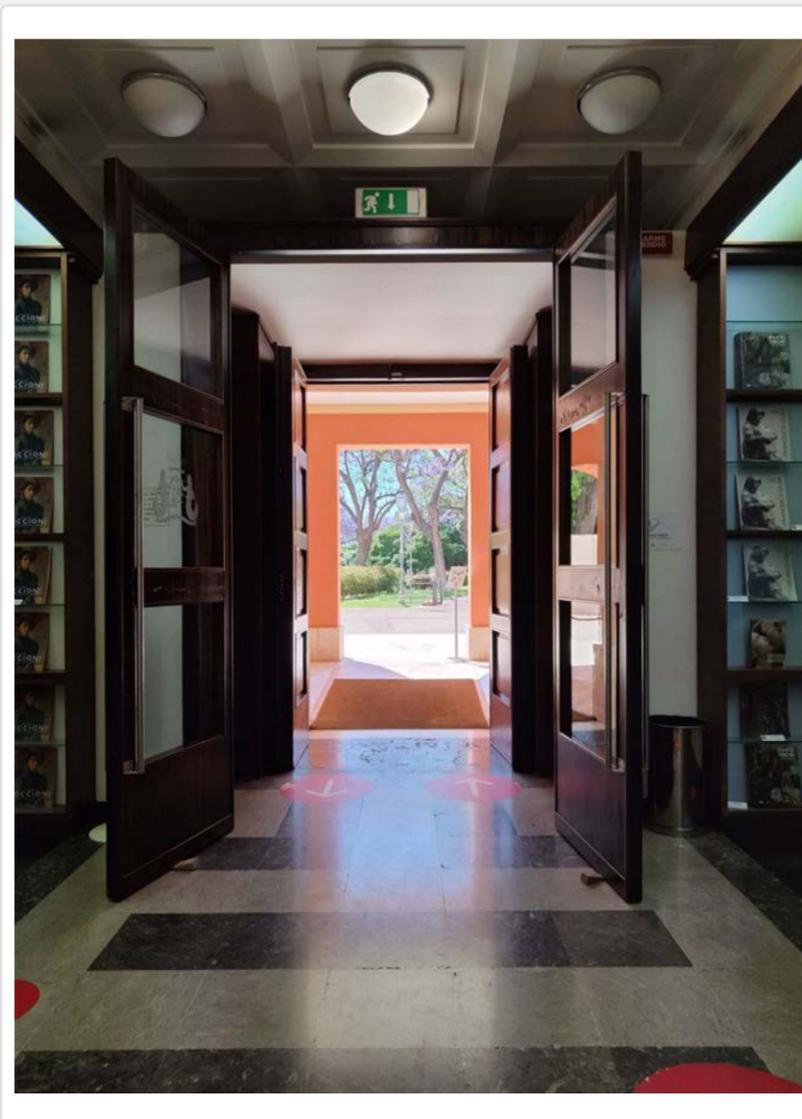
Lo zerbino, caratterizzato da uno spessore notevole, rappresenta un vero e proprio risalto che ostacola il movimento delle persone che si muovono su sedia a ruote e/o con altri ausili per la mobilità e potrebbe causare inciampo/caduta per le persone che hanno difficoltà a sollevare i piedi (come gli anziani).

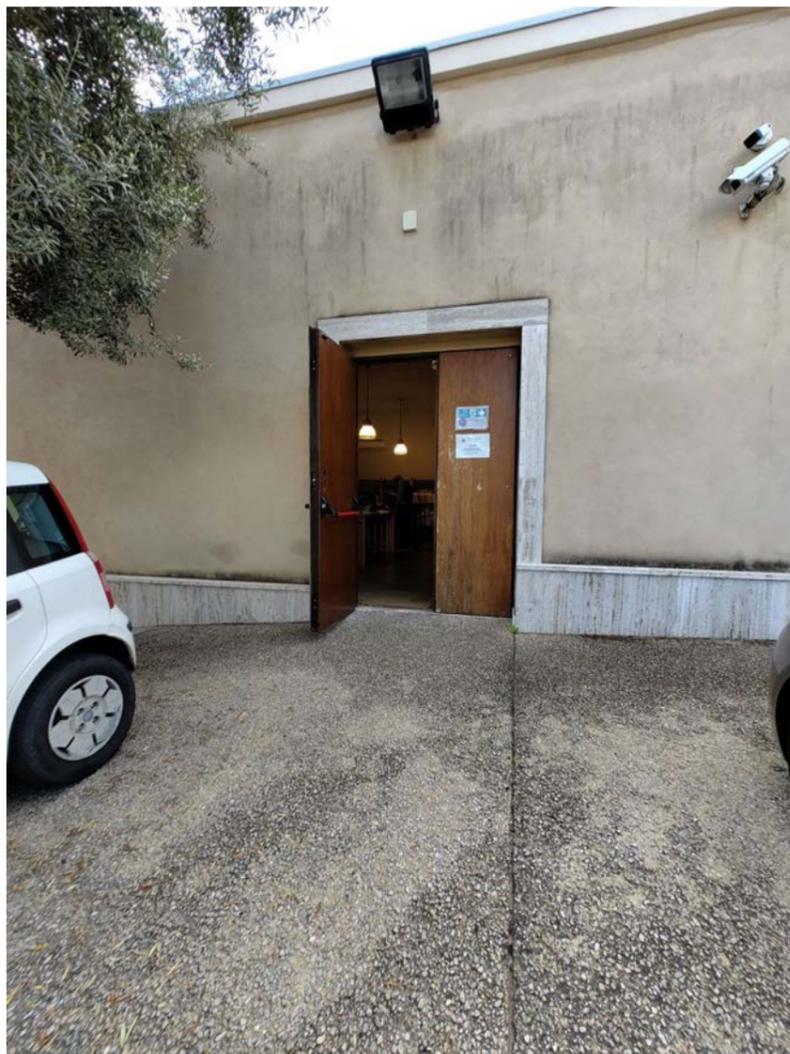
Accesso secondario utilizzato dai dipendenti. Porta con maniglione antipanico rosso interno e maniglia esterna nera a h di 1 m. La porta non si apre dall' esterno e non ci sono campanelli di chiamata. La porta si trova al termine di un percorso in salita con piani di raccordo che generano pendenze trasversali.

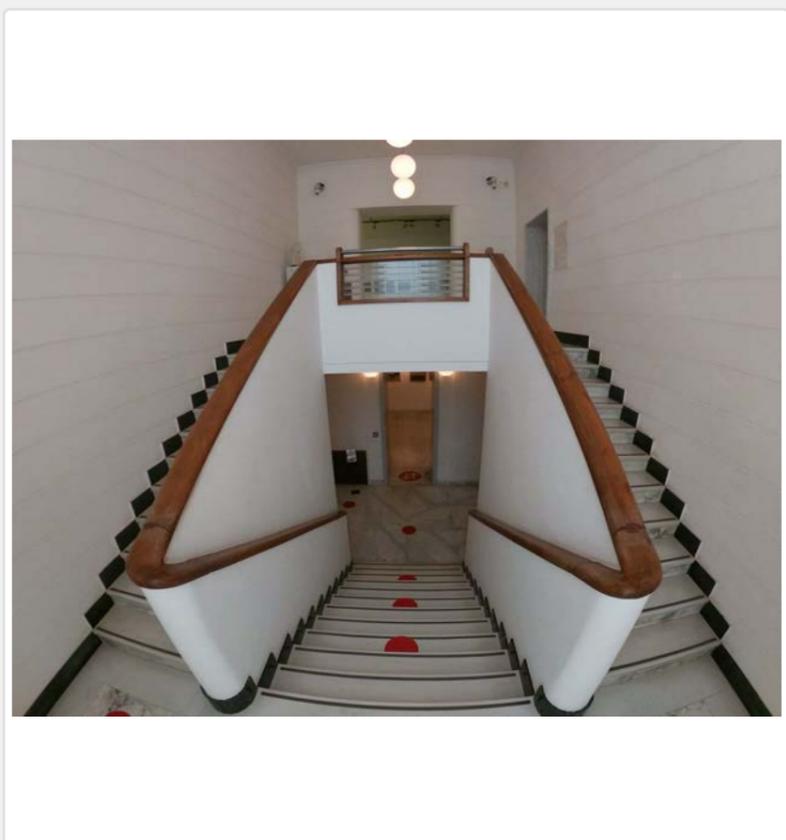
Mancano accorgimenti utili a migliorare le condizioni di sicurezza ed a facilitare l'orientamento e la percorrenza a tutti i visitatori ed in particolare alle alle persone con disabilità visiva, per le persone con scarso equilibrio/forza fisica o con mobilità ridotta (es. segnalazione tattilo-plantare di inizio/fine rampa, corrimano, illuminazione segnapasso).

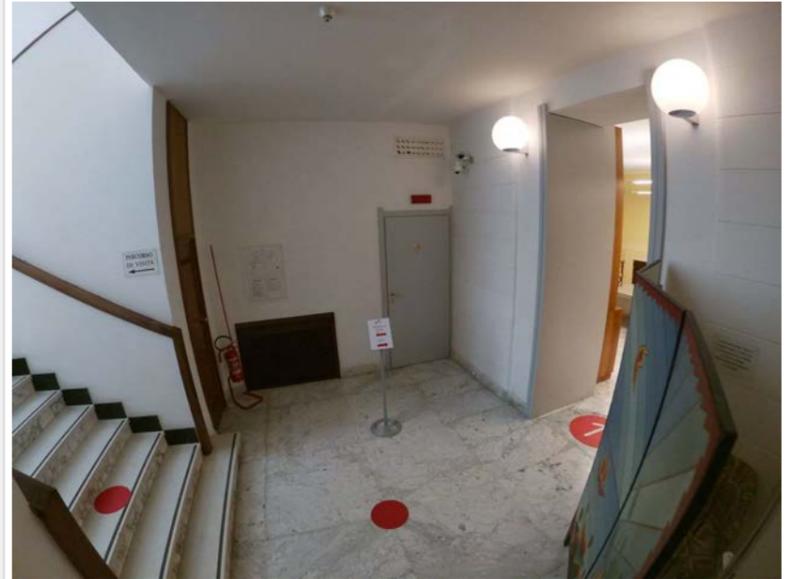
Mancano accorgimenti utili migliorare le condizioni di sicurezza ed a facilitare l'orientamento e la percorrenza della scala per tutti i visitatori ed in particolare per le alle persone con disabilità visiva, per le persone con scarso equilibrio/forza fisica o con mobilità ridotta (es. segnalazione tattilo-plantare di inizio/fine rampa, corrimano, illuminazione segnapasso).

VS01 e VS02 sono vani scala identici posizionati sui due estremi dx e sx rispetto allo sviluppo planimetrico dell'edificio

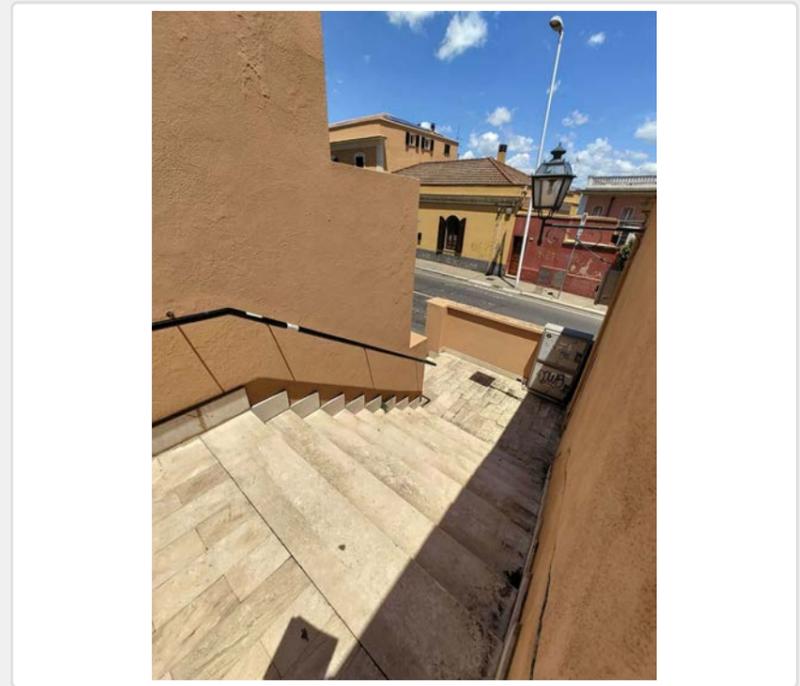
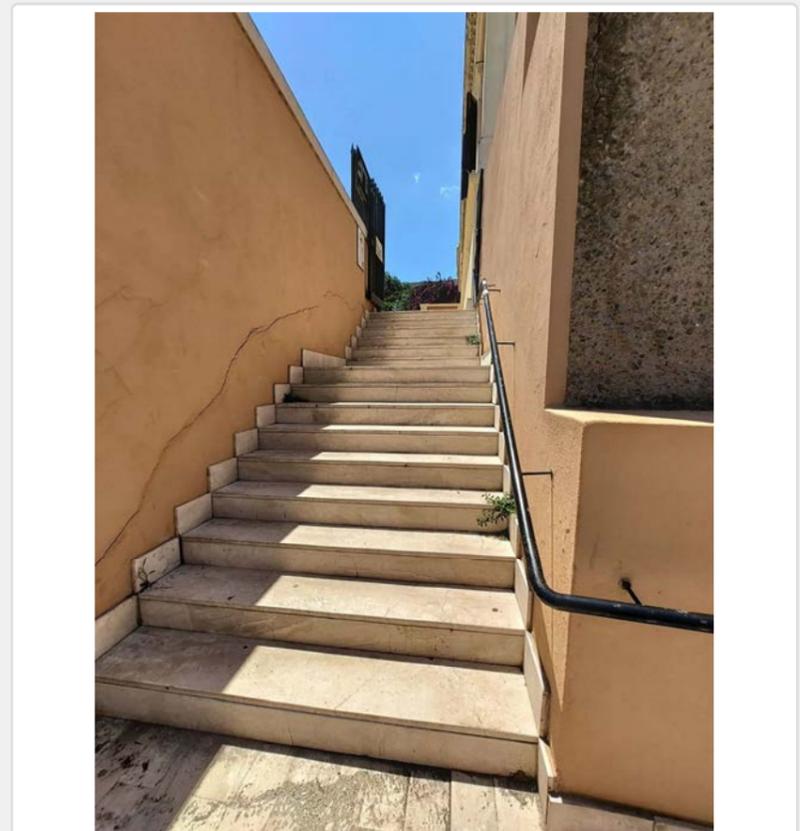
Mancano accorgimenti utili migliorare le condizioni di sicurezza ed a facilitare l'orientamento e la percorrenza della scala per tutti i visitatori ed in particolare per le alle persone con disabilità visiva, per le persone con scarso equilibrio/forza fisica o con mobilità ridotta (es. segnalazione tattilo-plantare di inizio/fine rampa, marca-gradino, corrimano su entrambi i lati, illuminazione segnapasso).

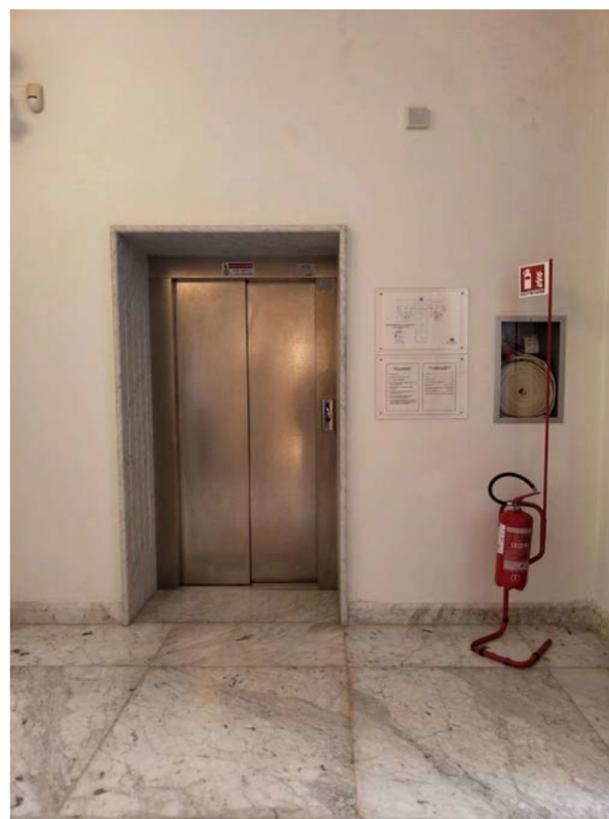
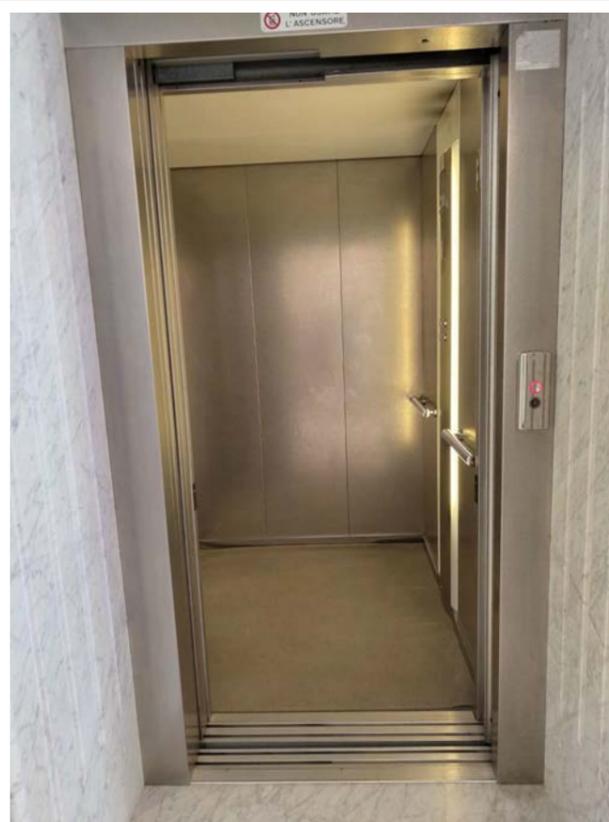
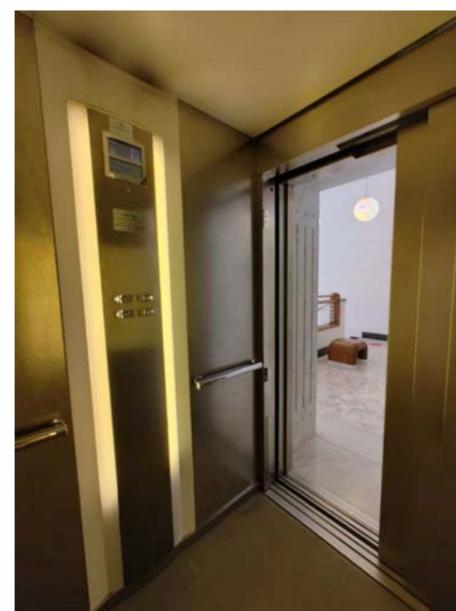
Gli spazi di distribuzione esterna su entrambi i piani e le dimensioni della cabina sono sufficienti a garantire lo spostamento e le manovre necessarie alle persone che si muovono su sedia a ruote e/o con altri ausili per la mobilità per utilizzare l'ascensore.
La Pulsantiera interna ha un'altezza di 1,30 m.
E' presente un display lcd con indicazione del piano ma manca l'indicazione sonora.
I maniglioni che facilitano le persone con scarso equilibrio/forza fisica sono installati ad un'altezza di 0,88 m dal piano di calpestio.

I tempi di apertura/chiusura della porta d'accesso potrebbero ostacolare il movimento delle persone con limitazioni fisiche, che si muovono lentamente e/o con ausili per la mobilità.

Mancano sistemi che favoriscano la facile ed immediata individuazione dell'ascensore anche a distanza.

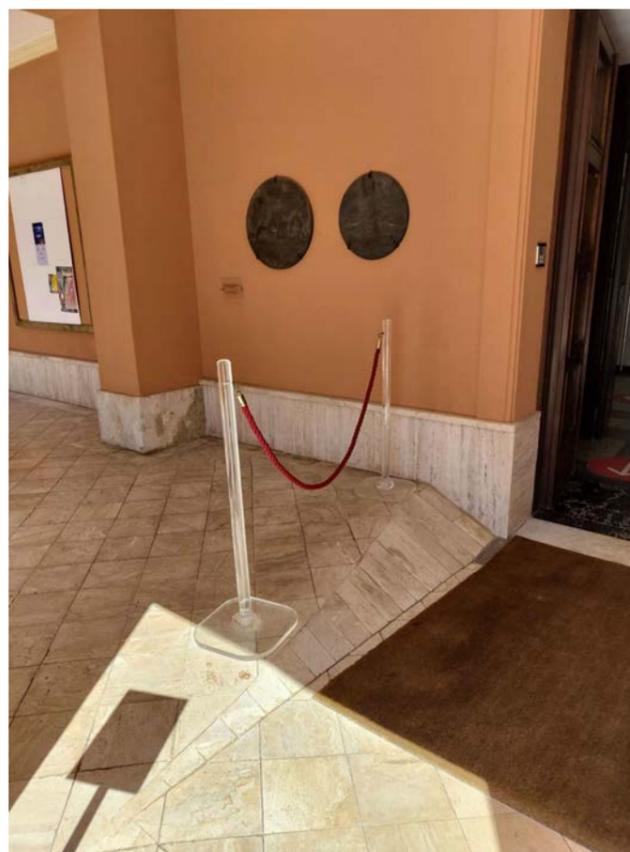
L'assenza di corrimano laterale rende difficoltosa la percorrenza di una rampa con inclinazione dell'11% che sebbene sia consentita dalla normativa risulta difficilmente percorribile in autonomia dalle persone che si muovono su sedia a ruote e/o con altri ausili per la mobilità.

Larghezza 1,64 m , Lunghezza 2,45 m. Pend 11%, Pend tr > 1%

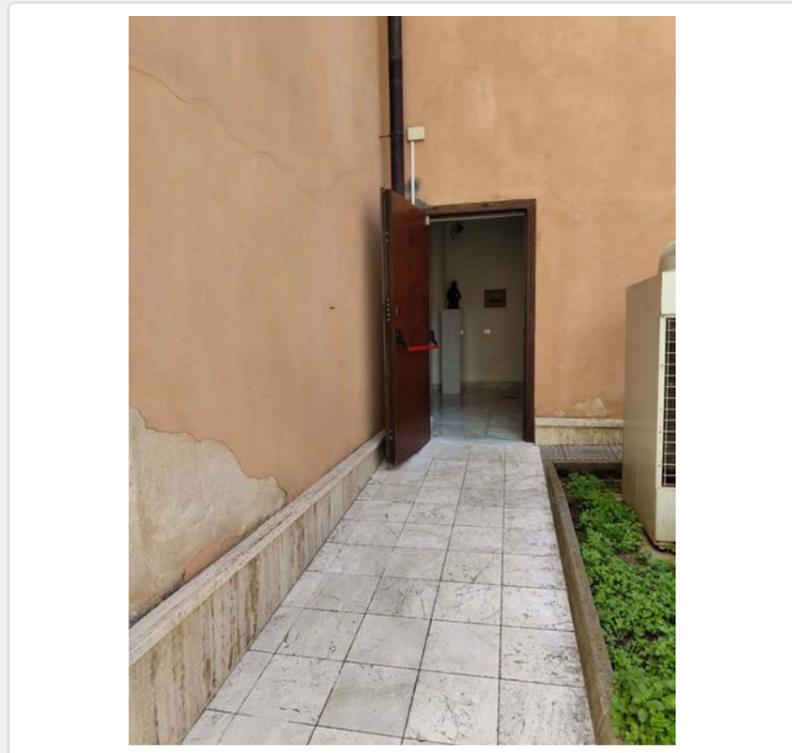
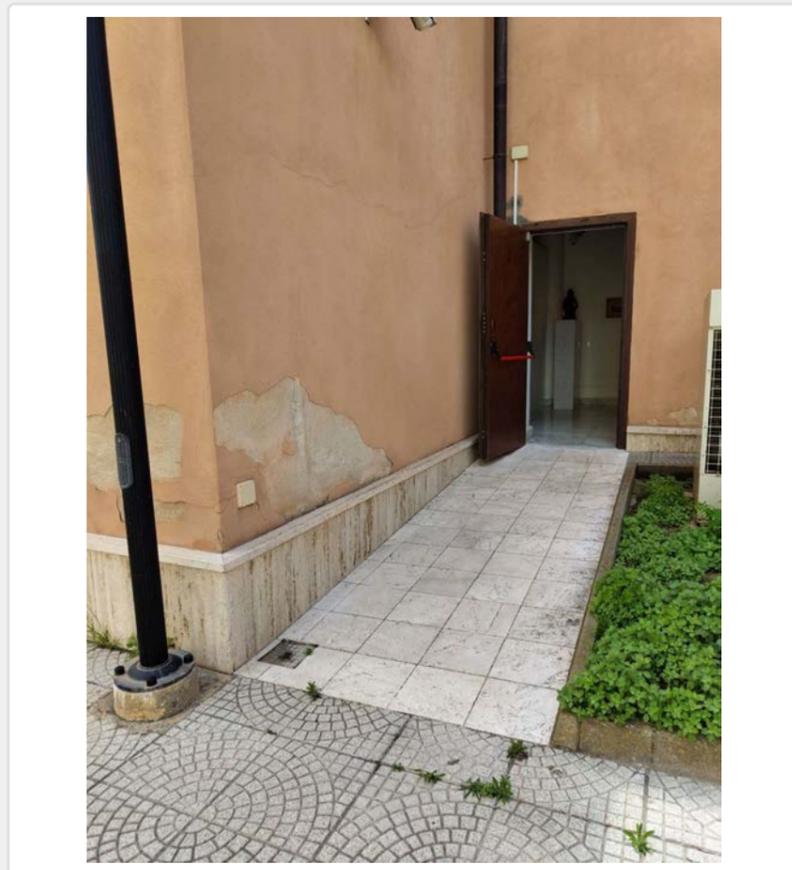
L'assenza di corrimano rende meno agevole la percorrenza.

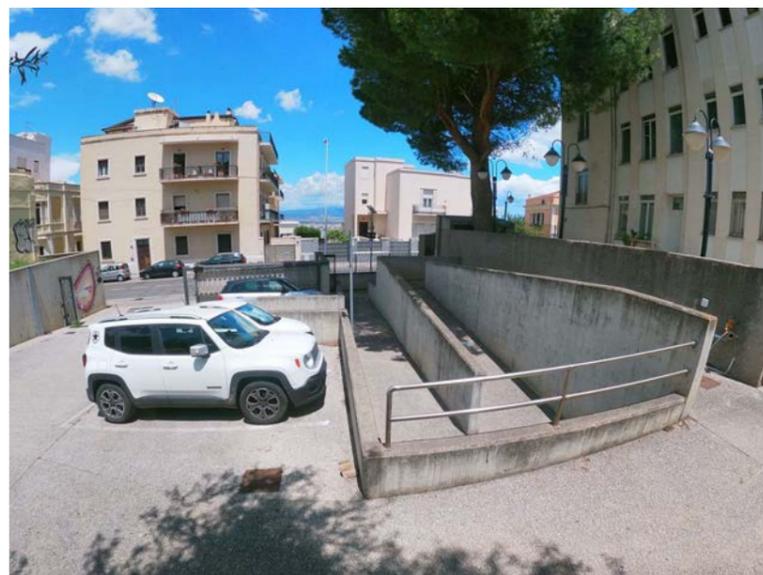
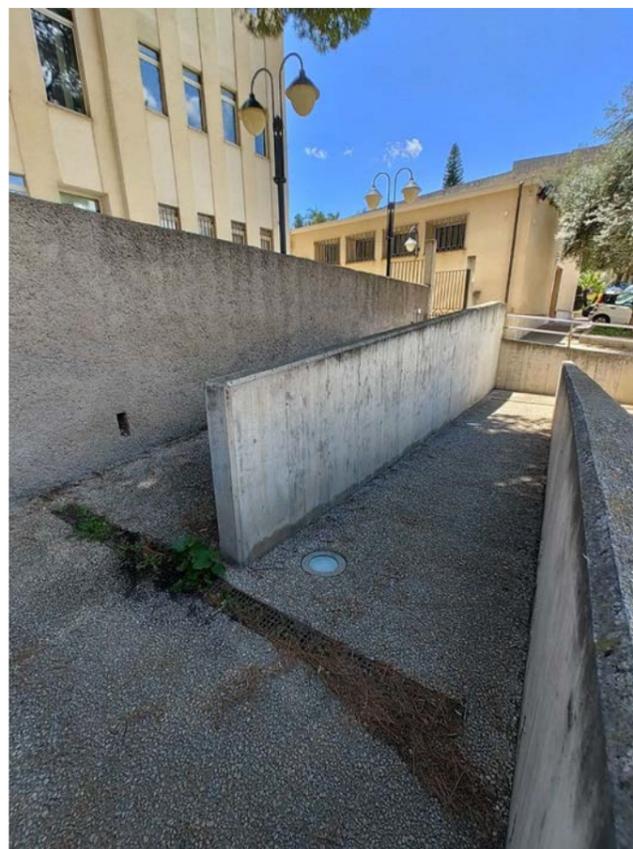
I dislivelli sono protetti da parapetto in muratura e da una ringhiera in metallo scalabile e attraversabile da una sfera di 10 cm di diametro. I piani inclinati non sono differenziati mediante contrasto cromatico/textura e potrebbero risultare difficilmente identificabili portando il visitatore (in particolare le persone con disabilità visive) a mettere il piede in fallo con possibile inciampo/caduta. Non sono presenti corrimano (possibilmente sui due lati della rampa) che agevolino la percorrenza alle persone che si muovono su sedia a ruote e/o con altri ausili per la mobilità e che possano guidare le persone con disabilità visiva. Pendenze superiori all'8% sebbene siano consentite dalla normativa risultano difficilmente percorribili in autonomia dalle persone che si muovono su sedia a ruote e/o con altri ausili per la mobilità. La rampa risulta dunque accessibile con accompagnatore. L'assenza di dispositivi di illuminazione segnapasso rende potenzialmente pericolosa la percorrenza durante le ore serali e/o in condizioni di scarsa illuminazione naturale.

Rampa in muratura pavimentata in calcestruzzo lavato con inerti di piccola granulometria. Presenta uno sviluppo lineare di circa 25,80 m con 3 pianerottoli intermedi.

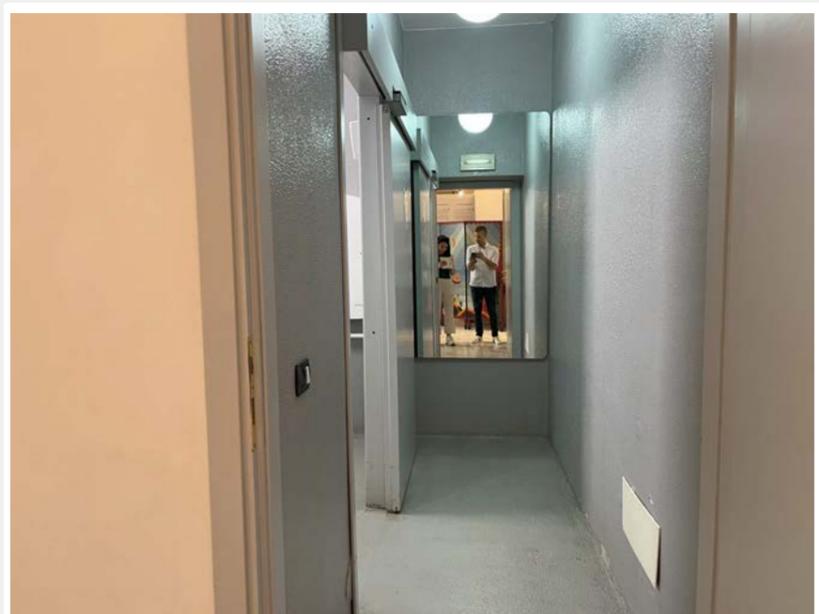
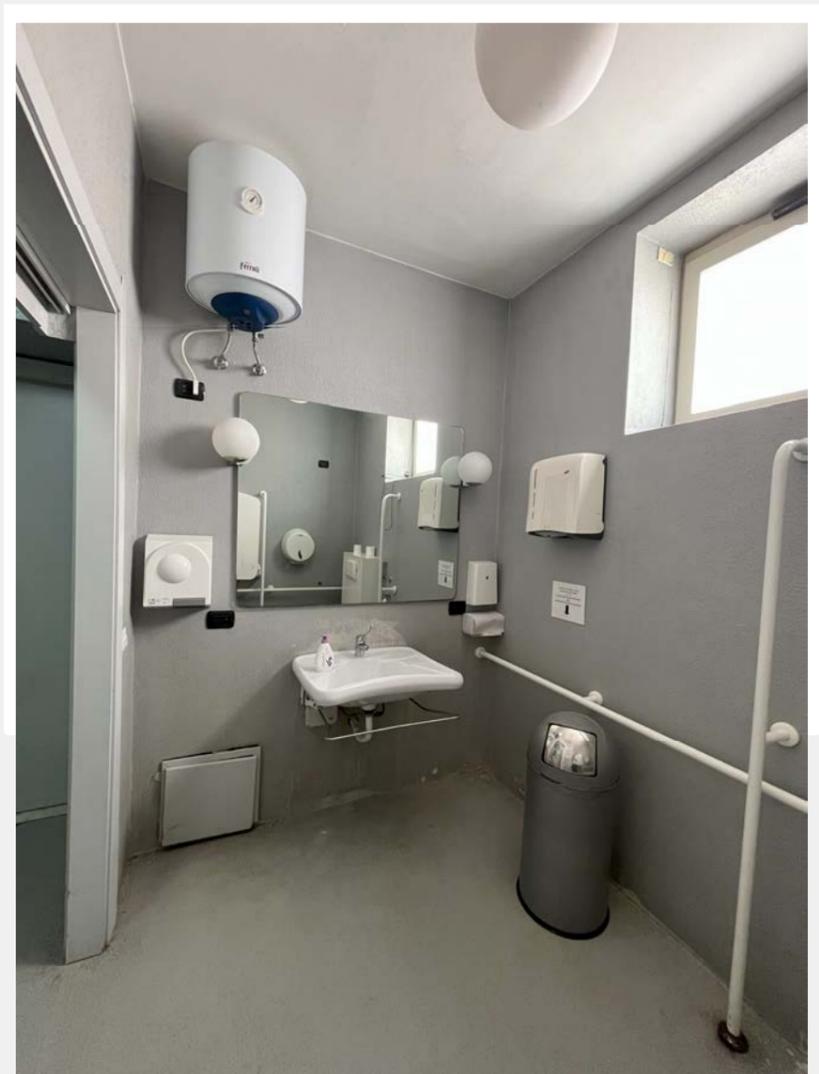
Considerando la posizione e la larghezza della porta scorrevole di accesso al bagno e la larghezza dell'antibagno pari a 1,00 m, risultano rispettati gli spazi antistanti e retrostanti la porta richiesti dalla normativa vigente per consentire il passaggio delle persone che si muovono su sedia a ruote e/o altri ausili per la mobilità.

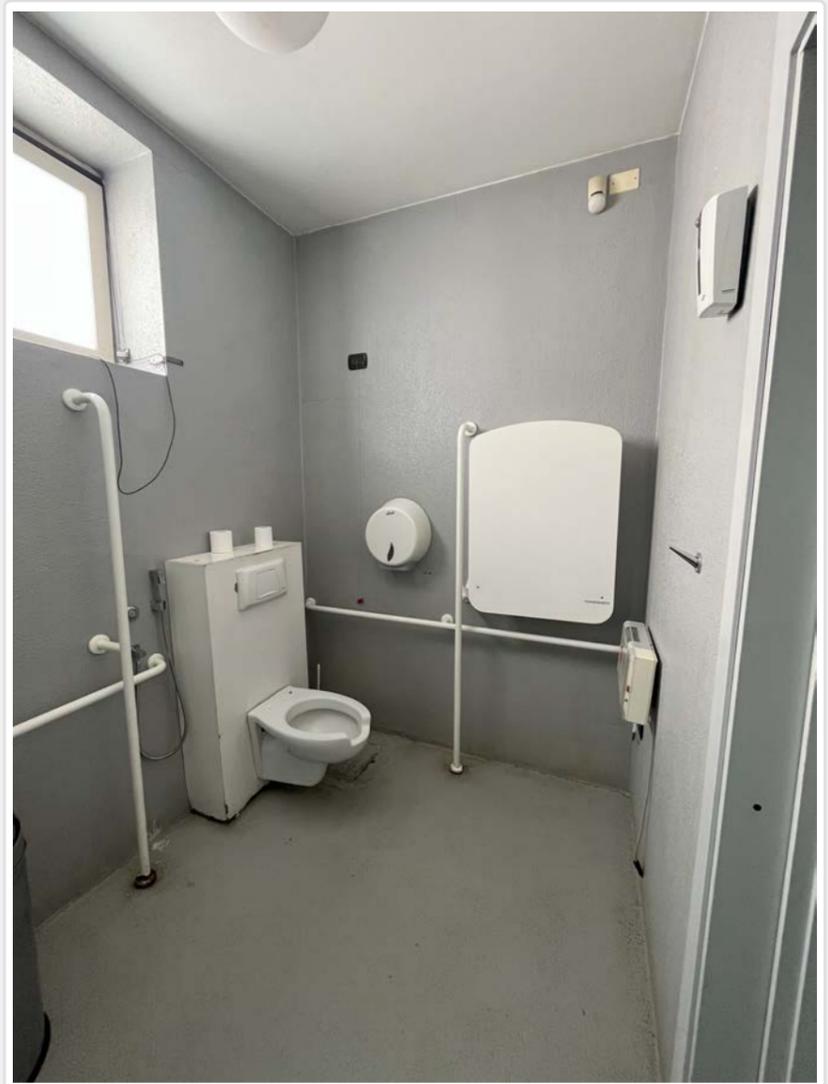
La porta scorrevole su binario esterno, inizialmente dotata di meccanismo di apertura/chiusura meccanizzato, risulta danneggiata e scomoda da utilizzare. Attualmente ad assicurare la privacy nell'utilizzo del servizio è il meccanismo di chiusura con chiave dell'antibagno. Tuttavia questo risulta difficile da utilizzare per le persone che hanno scarsa forza/articolazione delle mani, non è apribile dall'esterno in caso di emergenza ed è privo di segnalazione libero/occupato esterna che possa facilitare le persone con disabilità uditive/cognitive.

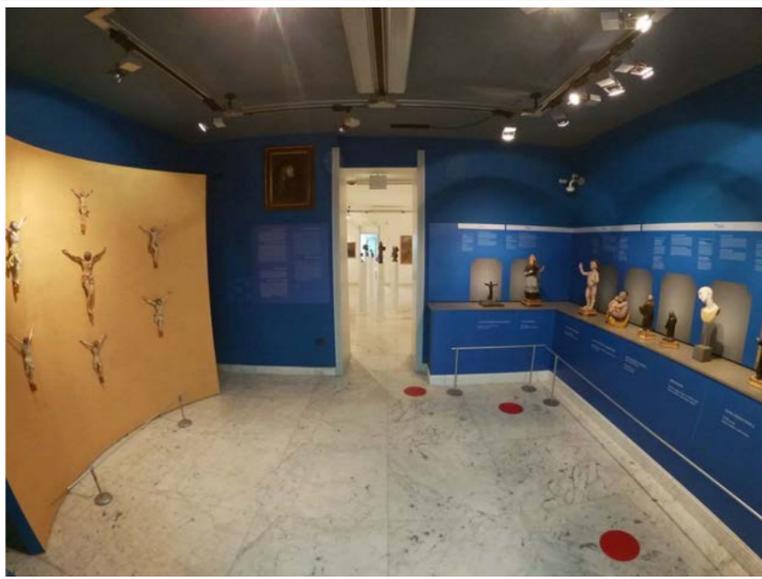
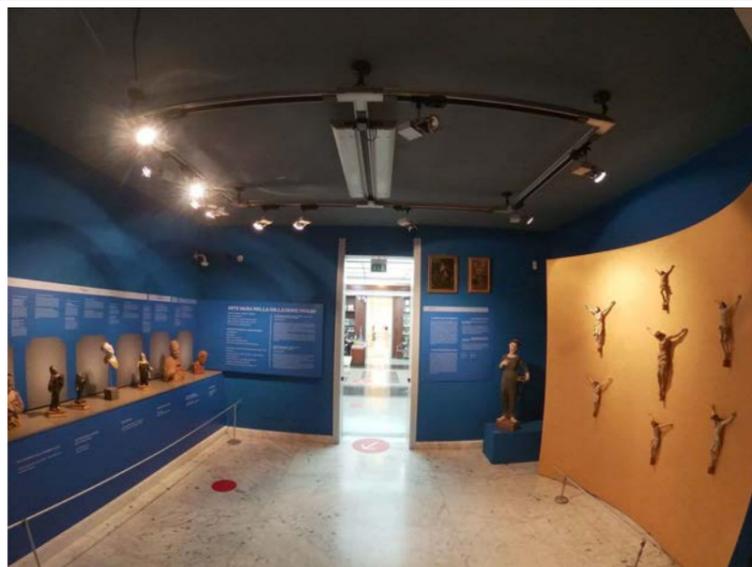
Il racconto dell'ambiente (in italiano ed inglese) è affidato esclusivamente ad adesivi prespaziati di colore bianco che contrastano per luminosità e tono rispetto alle pareti dipinte di blu acceso. La disposizione delle informazioni rende la lettura poco intuitiva dal momento che la descrizione della collezione si trova sulla parete di accesso alla sala e resta quindi alle spalle del visitatore che, entrando, si trova di fronte alla descrizione della tecnica e del valore della scultura lignea e ad un approfondimento sulla pittura devozionale. Partendo dalla parete di fronte all'ingresso e muovendosi verso destra, le opere (sculture in legno a tutto tondo di piccola-media dimensione) sono disposte seguendo un ordine cronologico invertito (dal '900 al '500) come indicato dalla fascia grigio chiaro più alta che riporta la linea del tempo.

Oltre alla comunicazione scritta, non sono presenti altri sistemi di trasmissione delle informazioni che possano facilitare le persone con disabilità e/o limitazioni sensoriali e/o cognitive.

L'unica illuminazione presente è del tipo spot orientabili a soffitto che, se da una parte permette di evidenziare le opere, dall'altra crea delle zone d'ombra che disturbano la lettura delle informazioni scritte.

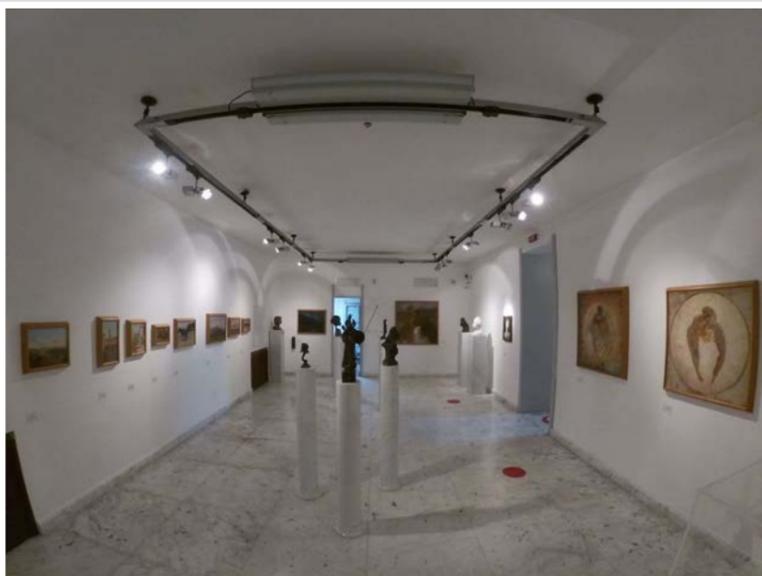
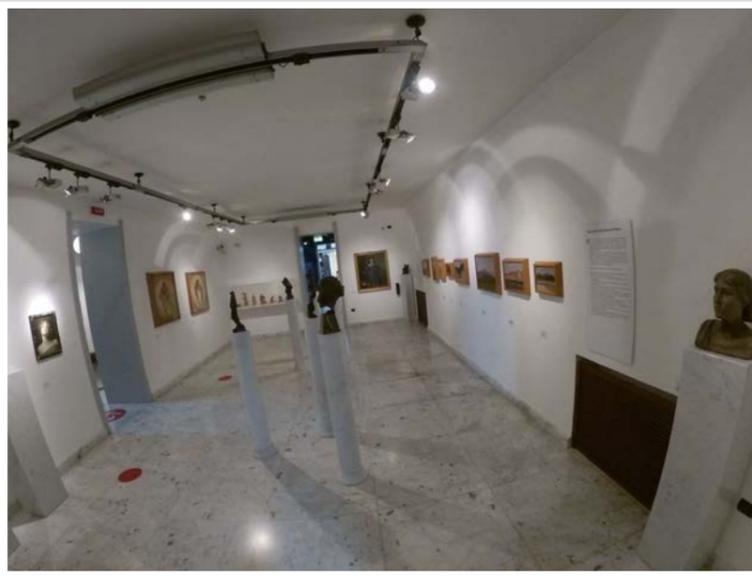
ED01_FU02

Le targhette identificative delle sculture, invece, sono concentrate in un unico punto e l'attribuzione per i visitatori non è immediata.

Oltre alla comunicazione scritta, non sono presenti altri sistemi di trasmissione delle informazioni che possano facilitare le persone con disabilità e/o limitazioni sensoriali e/o cognitive.

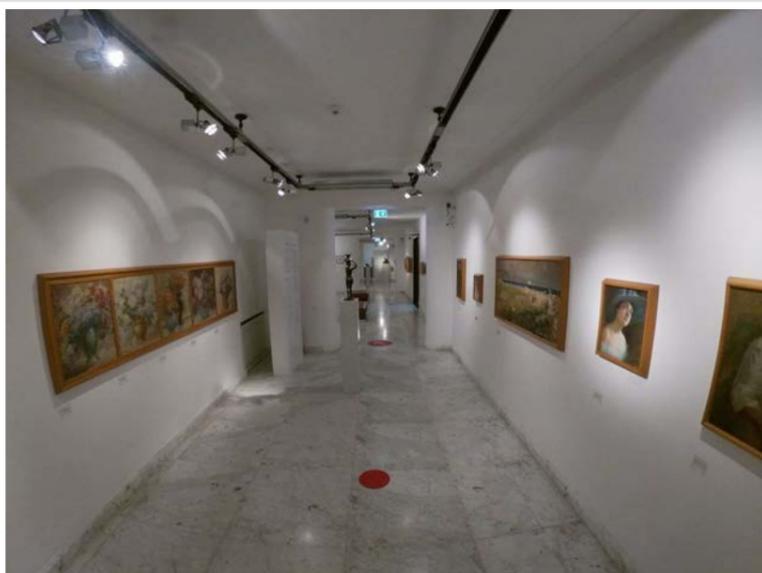
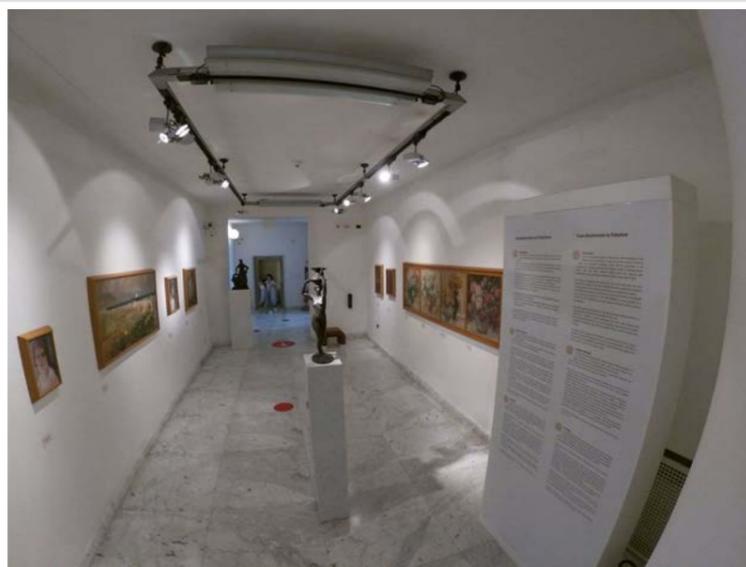
ED01_FU03

Oltre alla comunicazione scritta, non sono presenti altri sistemi di trasmissione delle informazioni che possano facilitare le persone con disabilità e/o limitazioni sensoriali e/o cognitive.

L'unica illuminazione presente è del tipo spot: faretti orientabili installati su binari soffitto che, se da una parte permette di evidenziare le opere, dall'altra crea delle zone d'ombra che disturbano la lettura delle informazioni scritte.

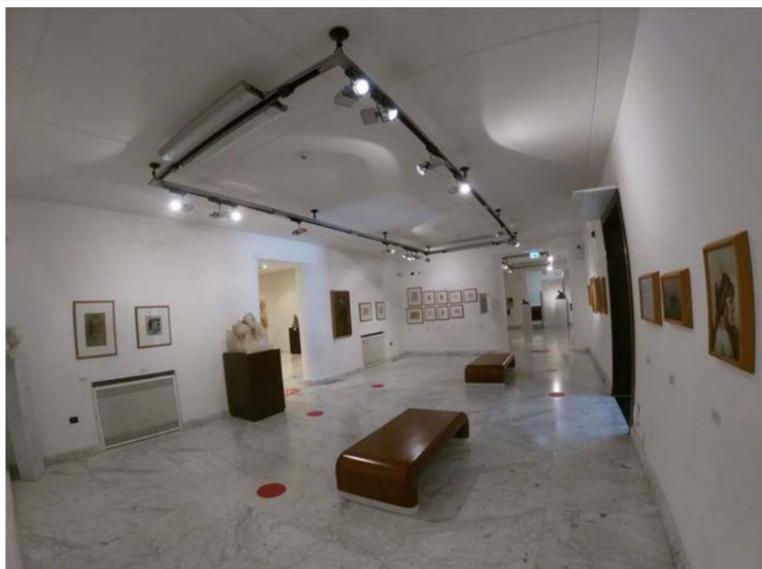
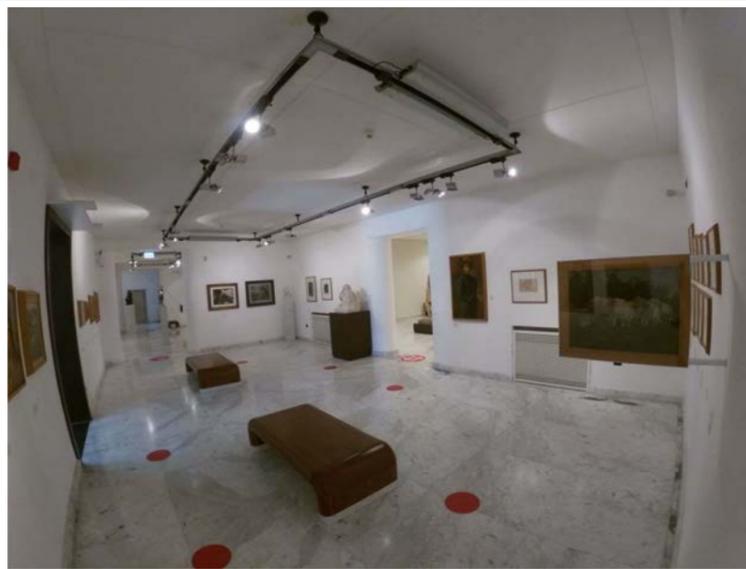
In questa sala sono presenti le prime sedute che si incontrano lungo il percorso museale. Si tratta di sedute in legno a base rettangolare con gli spigoli arrotondati. Non dispongono di spalliera né di braccioli e hanno un'altezza da terra inferiore a 45 cm. Risultano dunque poco comode e sicure per le persone con limitazioni funzionali, con scarso equilibrio/controllo del busto e forza fisica per potersi rialzare.

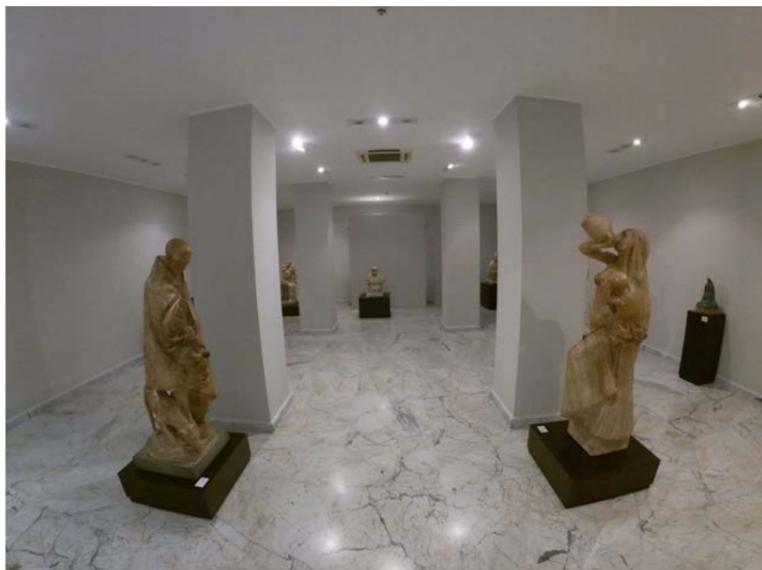
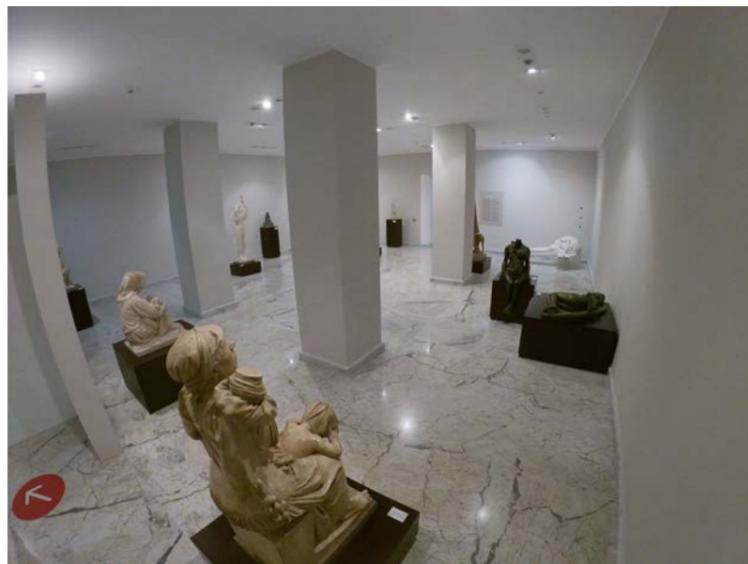
Oltre alla comunicazione scritta, non sono presenti altri sistemi di trasmissione delle informazioni che possano facilitare le persone con disabilità e/o limitazioni sensoriali e/o cognitive.

L'unica illuminazione presente è del tipo spot: si tratta di faretti incassati nel controsoffitto che creano faci di luce direzionali con zone d'ombra molto accentuate che disturbano la fruizione delle opere.

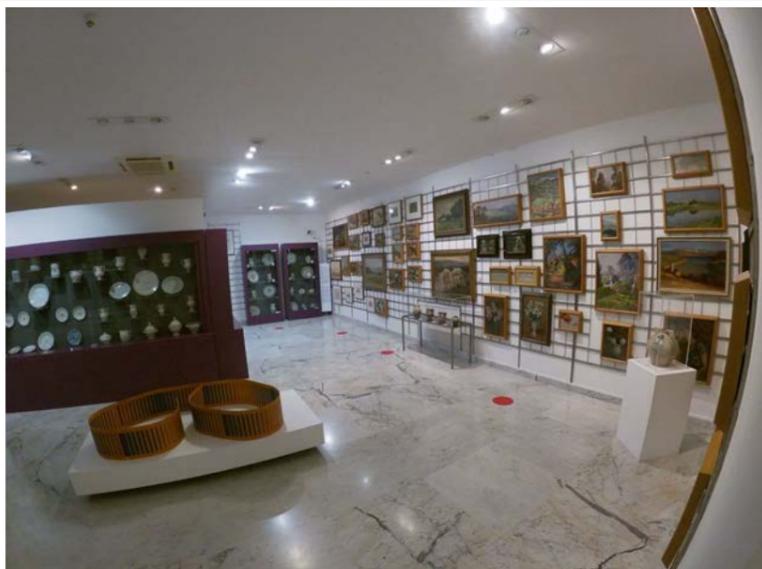
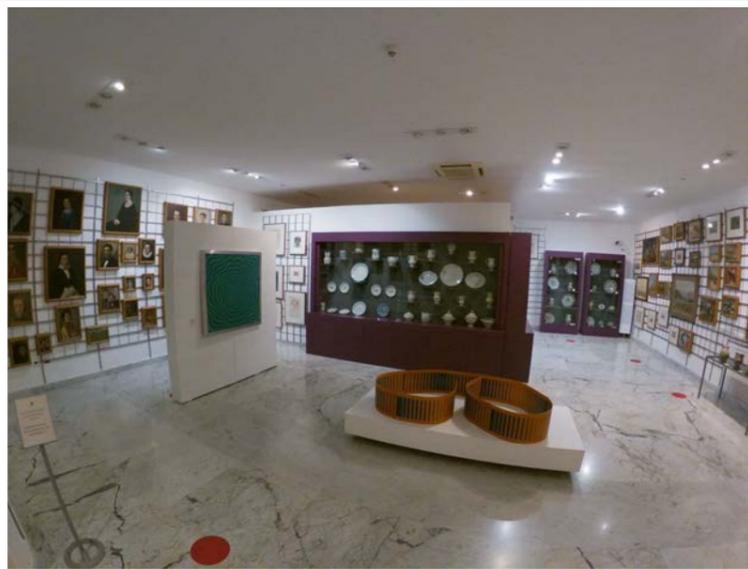
ED01_FU06

Il pannello informativo bianco che racconta l'ambiente espositivo non è immediatamente identificabile e non permette al visitatore di orientarsi tra le opere, comprendere il tema e l'ordine espositivo. Oltre alla comunicazione scritta, non sono presenti altri sistemi di trasmissione delle informazioni che possano facilitare le persone con disabilità e/o limitazioni sensoriali e/o cognitive.

L'unica illuminazione presente è del tipo spot: si tratta di faretti incassati nel controsoffitto che creano faci di luce direzionali con zone d'ombra molto accentuate che disturbano la fruizione delle opere.

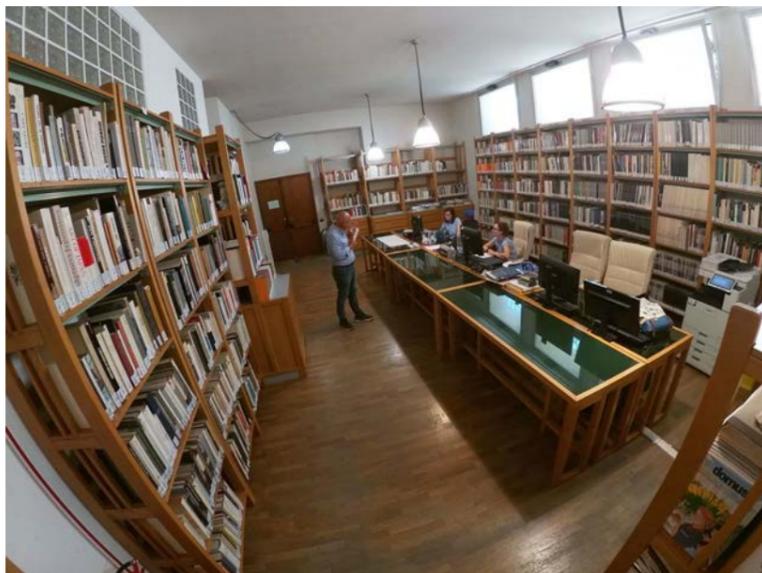
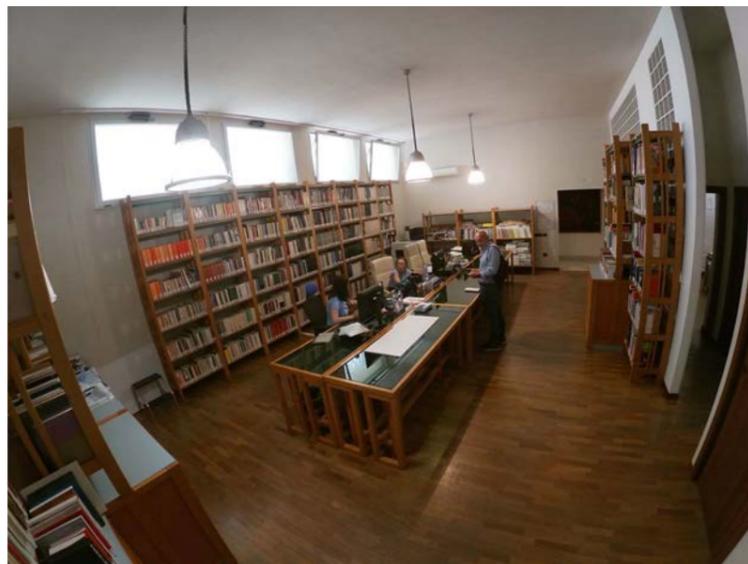
ED01_FU07

Lo spazio aperto è caratterizzato dalla presenza di alte scaffalature che occupano tre pareti e da 6 desk con due postazioni di lavoro. L'ingresso avviene dall'accesso AC02.e gli ambienti non sono aperti al pubblico.

Le stanze sono illuminate da finestre poste ad un'altezza superiore a 1,80 m dal piano di calpestio mentre l'illuminazione artificiale è affidata a lampade a sospensione.

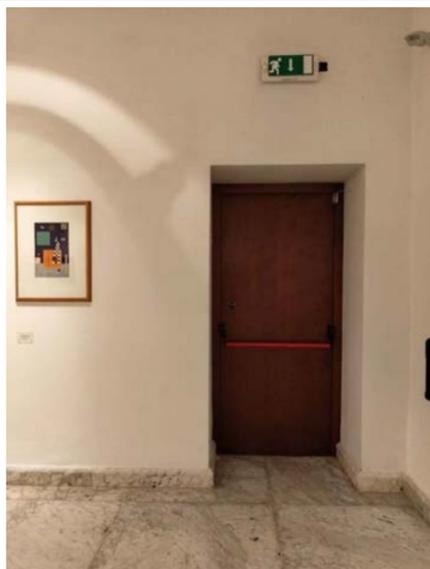
ED01_FU08

L'unica illuminazione presente è del tipo spot: faretti orientabili installati su binari soffitto che, se da una parte permette di evidenziare le opere, dall'altra crea delle zone d'ombra che disturbano la lettura delle informazioni scritte.

All'interno di questa sala si trova l'uscita di emergenza AC03

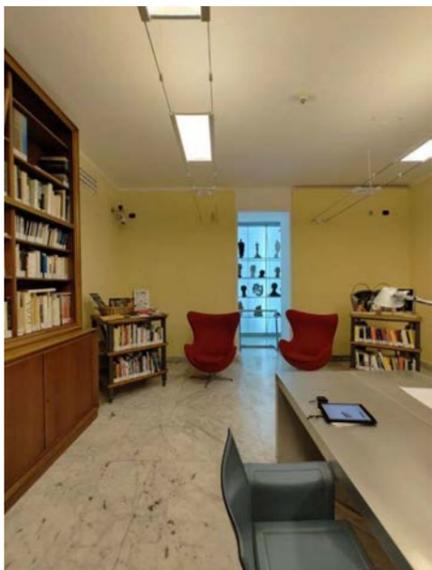
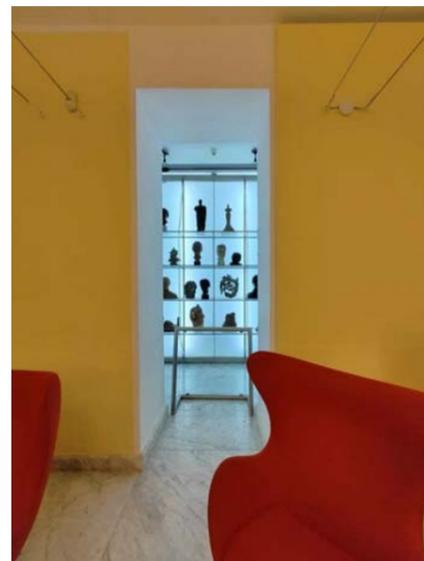
ED01_FU09

Tutto il volume disponibile è stato attrezzato con una struttura-contenitore in metallo con pannello in plexiglass di fondo. La retroilluminazione della parete espositiva non risulta una soluzione particolarmente felice per la lettura delle opere.

Mancano inoltre le informazioni identificative delle opere esposte e non sono immediatamente comprensibili il tema e l'ordine espositivo.

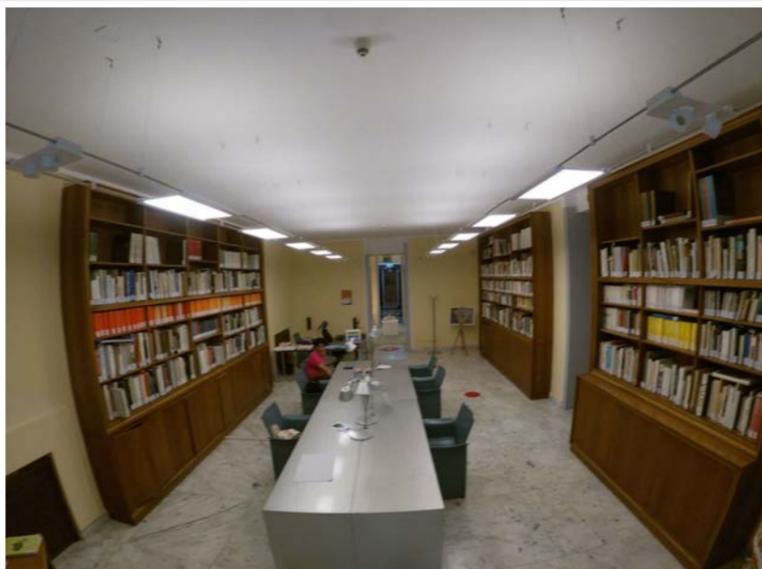
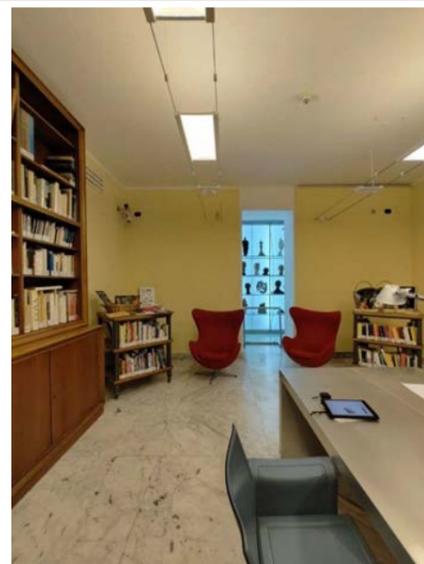
FU10

In linea generale, a causa della inadeguata presenza di prese elettriche, si ricorre a prese multiple e prolunghe che possono essere facilmente a rischio di sovraccarico. Adattatori, triple e ciabatte possono determinare sovraccarichi elettrici nelle prese, che pertanto possono riscaldarsi e divenire causa di cortocircuiti, con conseguenze potenzialmente gravissime. Lo stesso dicasi per le prolunghe, spesso soggette a danneggiamenti meccanici. Prolunghe sparse sul pavimento possono essere anche causa di inciampo e caduta.

Sebbene sia collocato al termine del percorso museale, la posizione della biblioteca non risulta appropriata dal momento che il passaggio dei visitatori e la presenza dell'esposizione dell'ambiente FU09, distraggono i lettori intenti a consultare le opere.

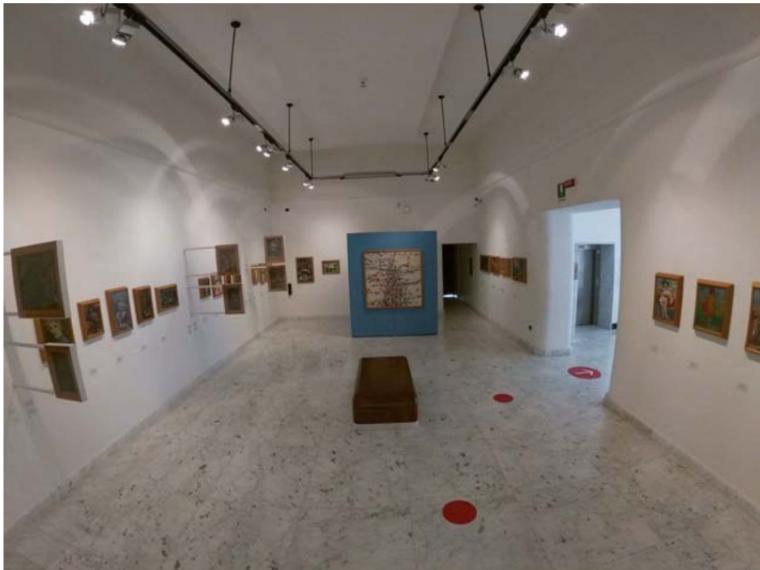
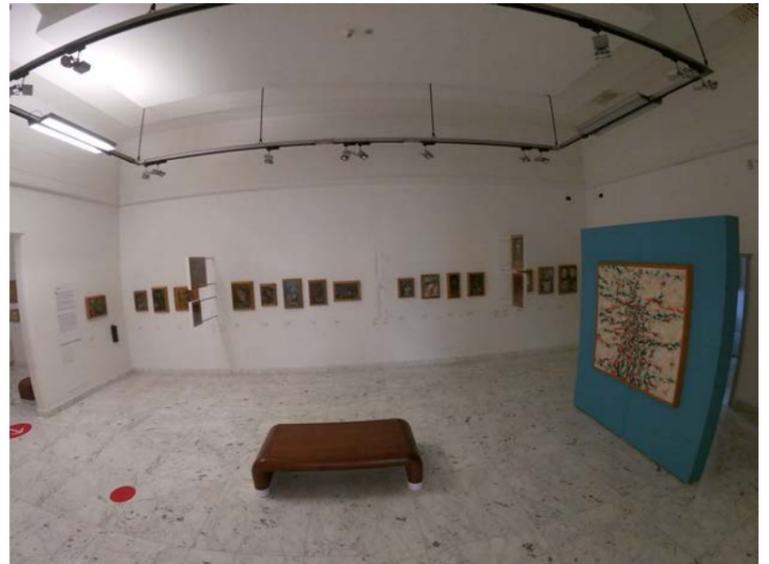
In questa sala è presente una seduta in legno a base rettangolare con gli spigoli arrotondati. Non dispongono di spalliera nè di braccioli e hanno un'altezza da terra inferiore a 45 cm. Risultano dunque poco comode e sicure per le persone con limitazioni funzionali, con scarso equilibrio/controllo del busto e forza fisica per potersi rialzare.

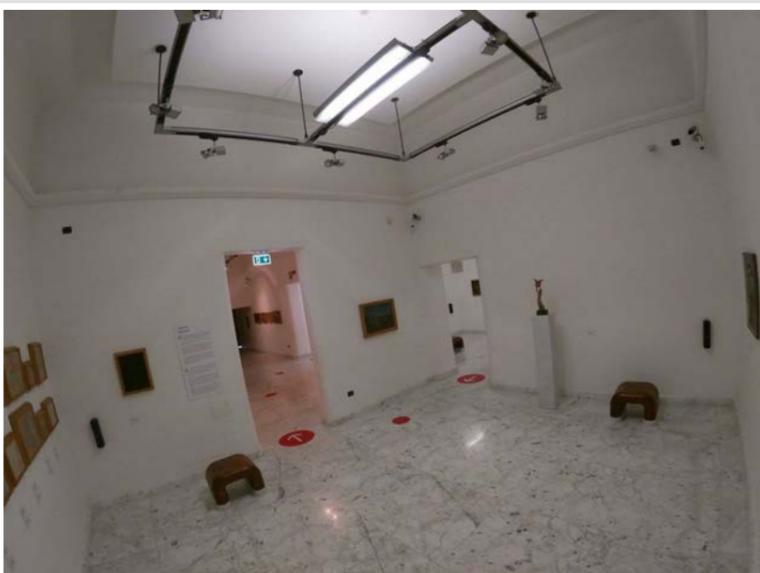
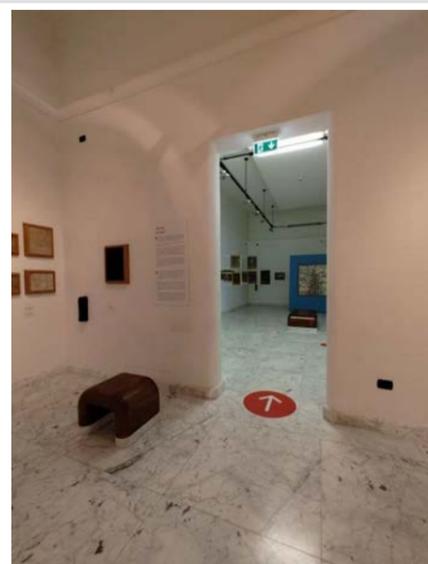
In questa sala sono presenti due sedute in legno a base rettangolare con gli spigoli arrotondati. Non dispongono di spalliera nè di braccioli e hanno un'altezza da terra inferiore a 45 cm. Risultano dunque poco comode e sicure per le persone con limitazioni funzionali, con scarso equilibrio/controllo del busto e forza fisica per potersi rialzare.
