Piano di **Eliminazione** delle **Barriere Architettoniche**

Galleria Comunale d'arte di Cagliari

01/08/2023

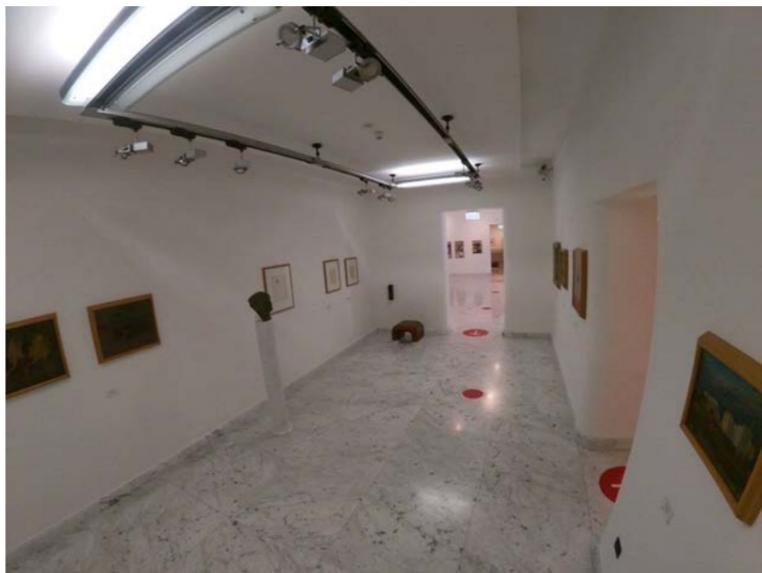
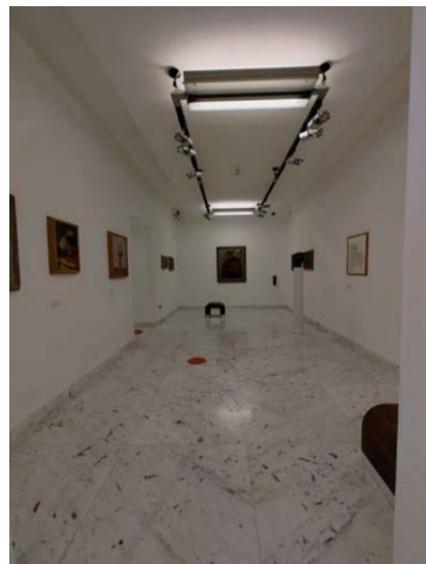
In questa sala sono presenti due sedute in legno a base rettangolare con gli spigoli arrotondati. Non dispongono di spalliera né di braccioli e hanno un'altezza da terra inferiore a 45 cm. Risultano dunque poco comode e sicure per le persone con limitazioni funzionali, con scarso equilibrio/controllo del busto e forza fisica per potersi rialzare.

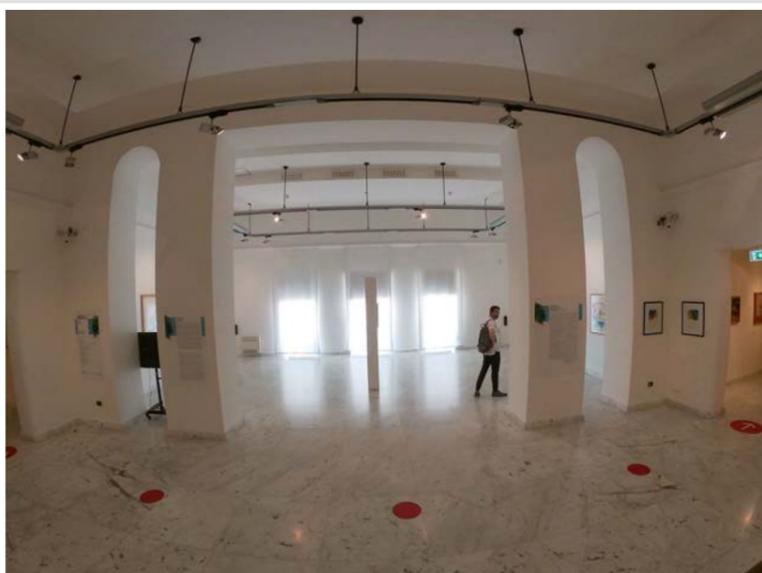
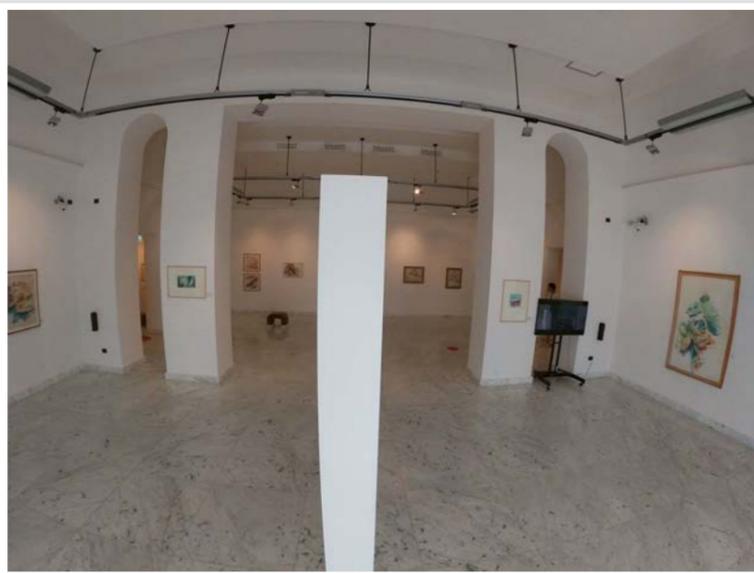
In questa sala sono presenti due sedute in legno a base rettangolare con gli spigoli arrotondati. Non dispongono di spalliera né di braccioli e hanno un'altezza da terra inferiore a 45 cm. Risultano dunque poco comode e sicure per le persone con limitazioni funzionali, con scarso equilibrio/controllo del busto e forza fisica per potersi rialzare.

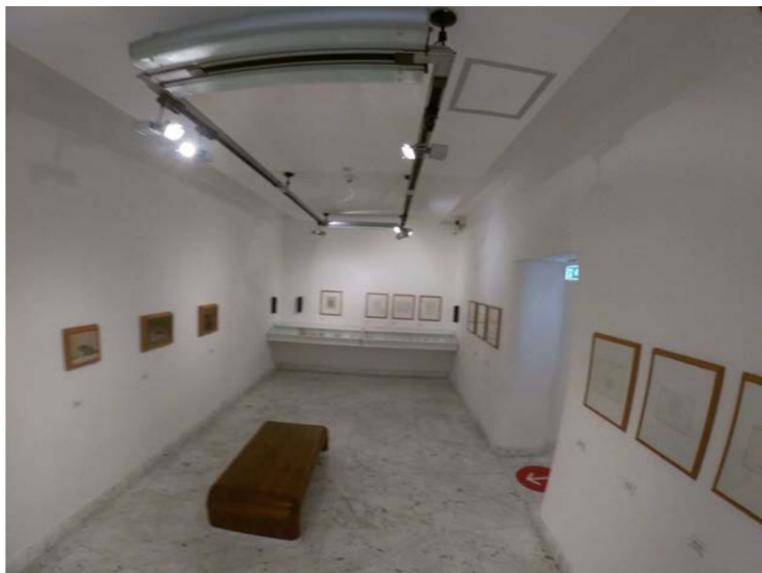
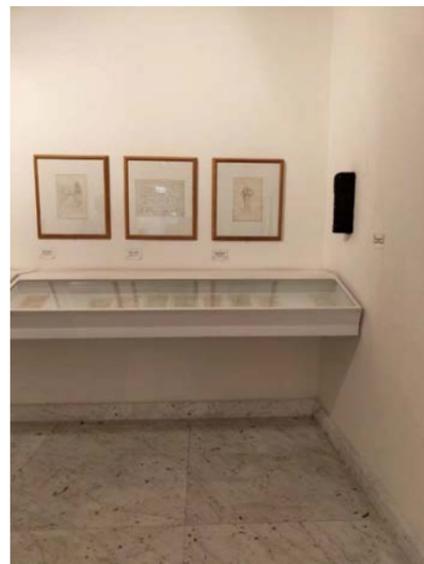
In questa sala è presente una seduta in legno a base rettangolare con gli spigoli arrotondati. Non dispone di spalliera né di braccioli e ha un'altezza da terra inferiore a 45 cm.

Risulta dunque poco comoda e sicura per le persone con limitazioni funzionali, con scarso equilibrio/controllo del busto e forza fisica per potersi rialzare.

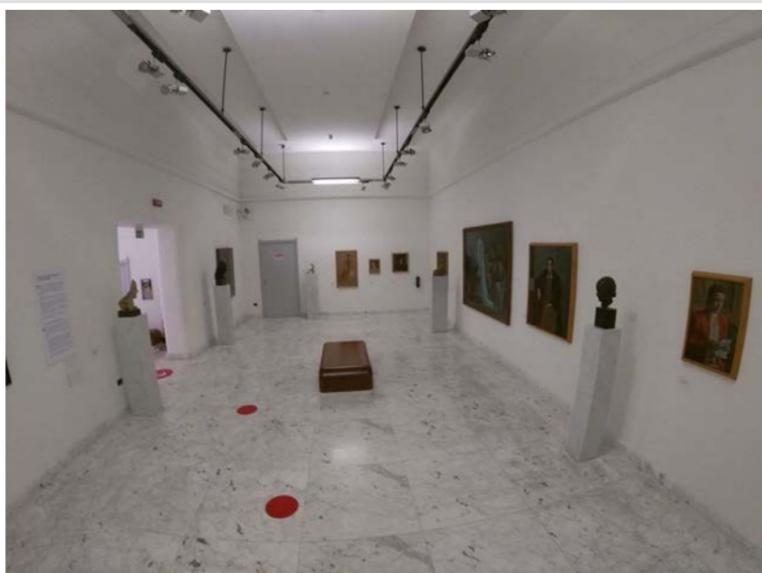
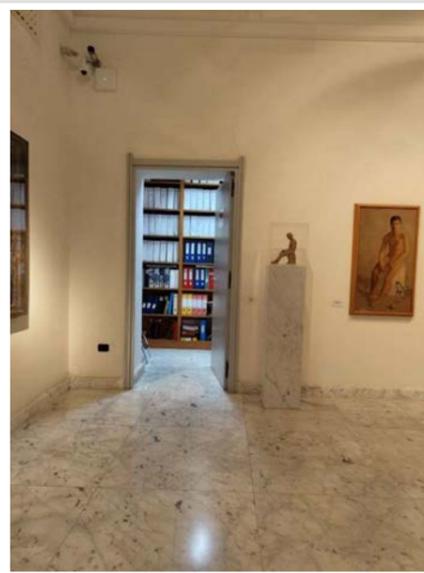
In questa sala sono presenti due sedute in legno a base rettangolare con gli spigoli arrotondati. Non dispongono di spalliera né di braccioli e hanno un'altezza da terra inferiore a 45 cm. Risultano dunque poco comode e sicure per le persone con limitazioni funzionali, con scarso equilibrio/controllo del busto e forza fisica per potersi rialzare.

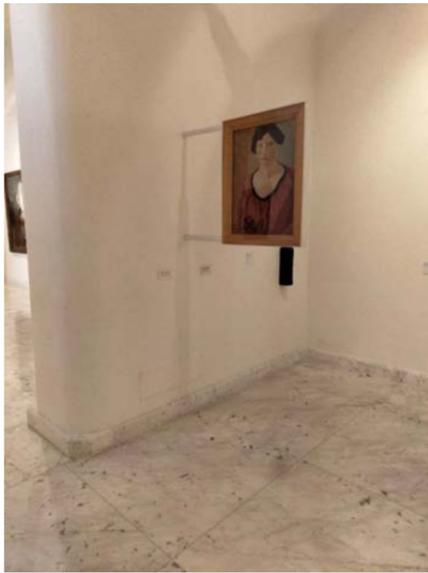
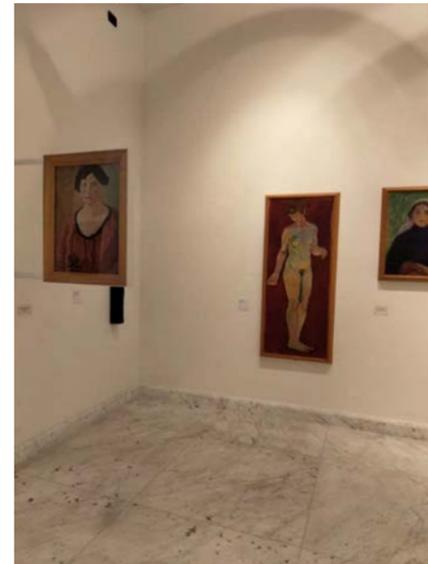
In questa sala è presente una seduta in legno a base rettangolare con gli spigoli arrotondati. Non dispone di spalliera né di braccioli e ha un'altezza da terra inferiore a 45 cm.

Risulta dunque poco comoda e sicura per le persone con limitazioni funzionali, con scarso equilibrio/controllo del busto e forza fisica per potersi rialzare.

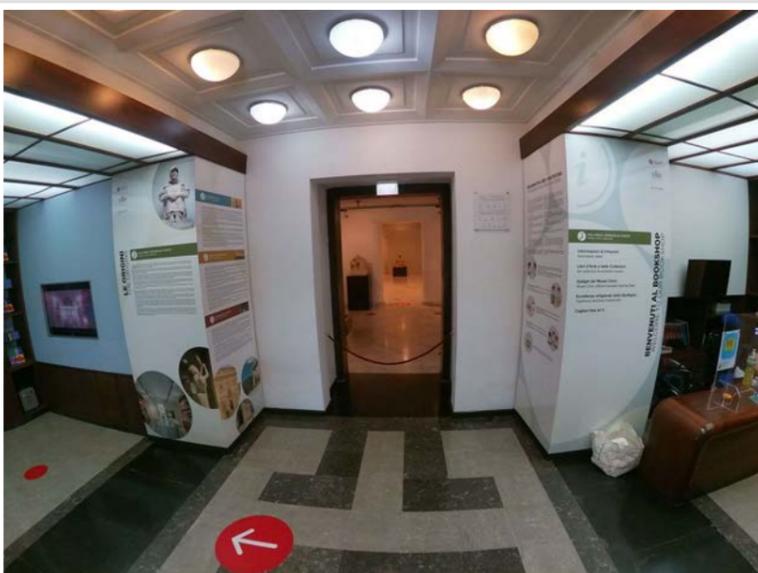
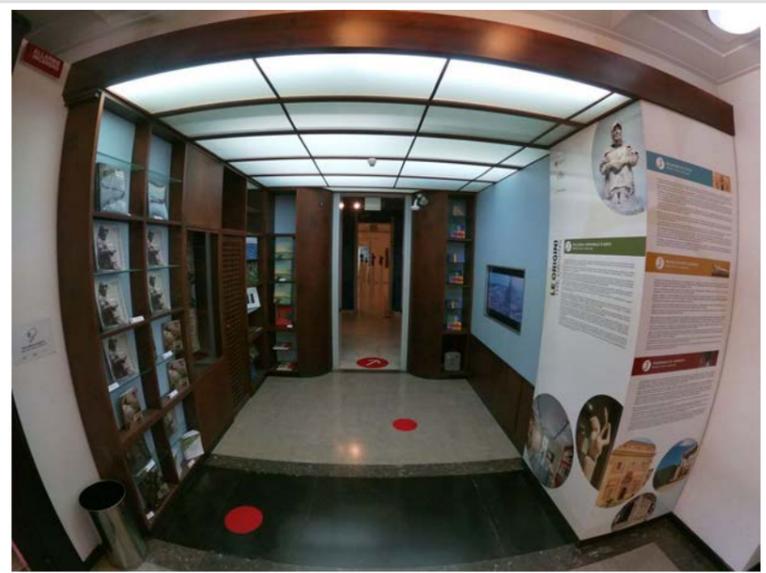
Nell'ambiente di ingresso sono presenti tre varchi dagli angoli smussati di larghezza superiore a 0,90 m. Da quello di destra ha inizio il percorso museale, da quello di sinistra si conclude, mentre il varco centrale non è utilizzato e l'accesso è interdetto tramite un cordone di colore rosso posizionato ad un'altezza da terra inferiore a 0,90 m. La posizione della biglietteria sul lato opposto rispetto all'inizio del percorso, l'assenza di soluzioni architettoniche caratterizzanti, di una segnaletica efficace e di una mappa dell'edificio con segnalazione del percorso e informazioni sugli spazi, creano un disorientamento iniziale nel visitatore: è il personale addetto all'accoglienza a fornire le informazioni e ad indicare il senso di percorrenza.

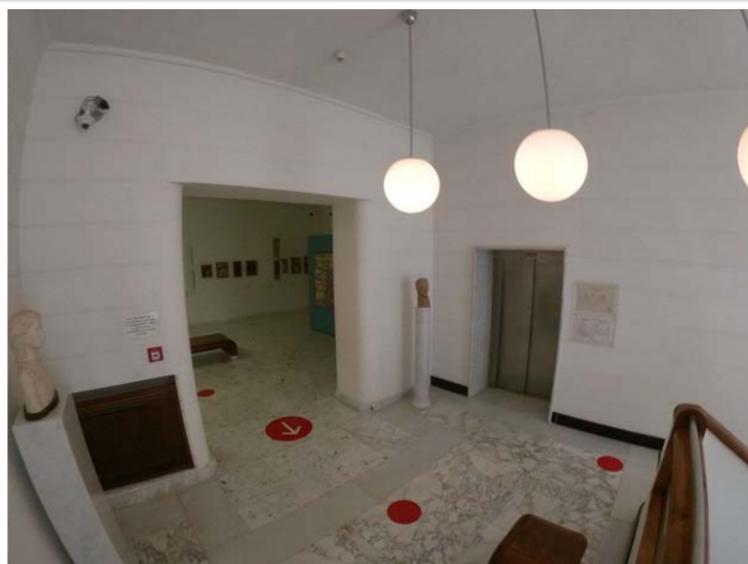
I vani scala, disposti in posizione simmetrica rispetto all'ingresso, rappresentano punti decisionali che in mancanza di informazioni chiare e immediatamente percettibili creano disorientamento e frustrazione. Le indicazioni sulla direzione da seguire per il percorso di visita e per l'uscita sono ambigue e affidate a stampe su fogli A4 su trespoli metallici. Nel vano scala SC02, a piano terra, un paravento in legno crea un angustio spazio, attrezzato con una poltroncina e una grucciona, pensato come spazio per l'allattamento. Sebbene la presenza di quello che viene definito come Baby pit stop denoti sensibilità e interesse su un tema non ancora sdoganato nel nostro paese, per com'è stato pensato risulta un luogo stigmatizzante oltre che poco utile al proprio scopo: non dispone degli spazi, delle attrezzature minime e delle facilitazioni necessarie a creare un ambiente protetto e comodo in cui le mamme si possano sentire a proprio agio ad allattare il loro bambino e provvedere al cambio del pannolino.
